Mercedes-Benz henkilöauton takaohjausvaihteen välyksen arviointi

Tämä ohje on Mercedes-Benz valmistajan MBAG:n 18.3.2026 julkaisema ja tätä ohjetta sovelletaan kaikkiin henkilöautoihin, joissa taka-akseliohjaus.

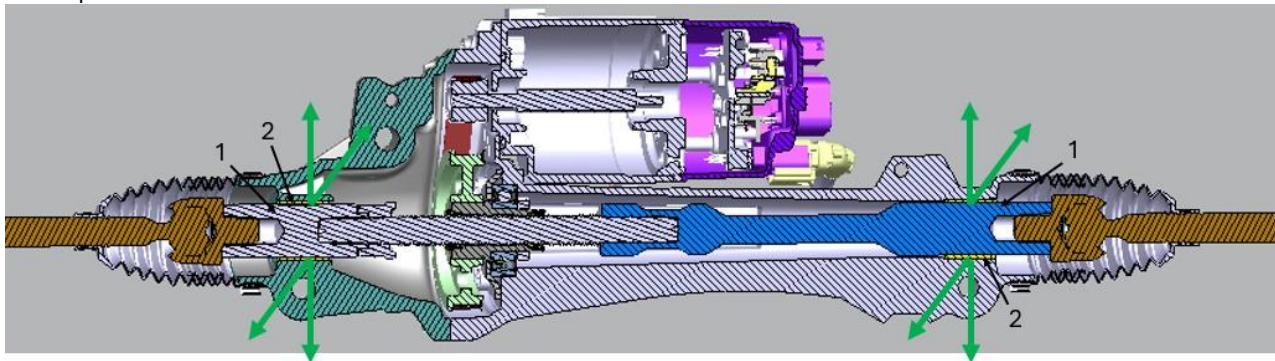
Kuva 1 Taka-akseliohjauksen rakenne

Säteittäisväly (kuva 1 vihreät nuolet), ovat seurausta sisäholkin (1) ja liukulaakerin (2) toiminnallisesta välyksestä, eivätkä ole merkityksellisiä välyksen arvioinnille. Vähäinen säteittäisliike ei ole peruste taka-akseliohjauksen vaihtoon. Tällä ei ole vaikutusta taka-akseliohjauksen toimintaan, ohjausjärjestelmän välykseen tai auton ajodynamiikkaan.

Väly on tarkastettava ainoastaan silloin, kun taka-akselin pyörät roikkuvat vapaasti ja taka-akselin ohjaus on käännetty ääriasentoonsa (kääntösuunnalla ei ole merkitystä). Tässä tilassa suoritetaan lievä vuorotteleva veto–työntöliike taka-akselin pyöriin ulkopuolelta (oikea/vasen).

Käytetyn voiman suuruuden mukaan voidaan tässä todeta toimintaan liittyvä väly, joka on suuruusluokaltaan noin 2 mm. Mikäli suurempi väly havaitaan, tämä viittaa välykseen taka-akseliohjauksessa.
