Tyyppi 901, 902, 903, 904, 905, 906, 909

Kunnossa olevien alapallonivelten vaihtojen takia huomautamme jälleen, että alapallonivelten päittäisvälyksen tarkastus ei ole tarpeellista eikä mahdollista.

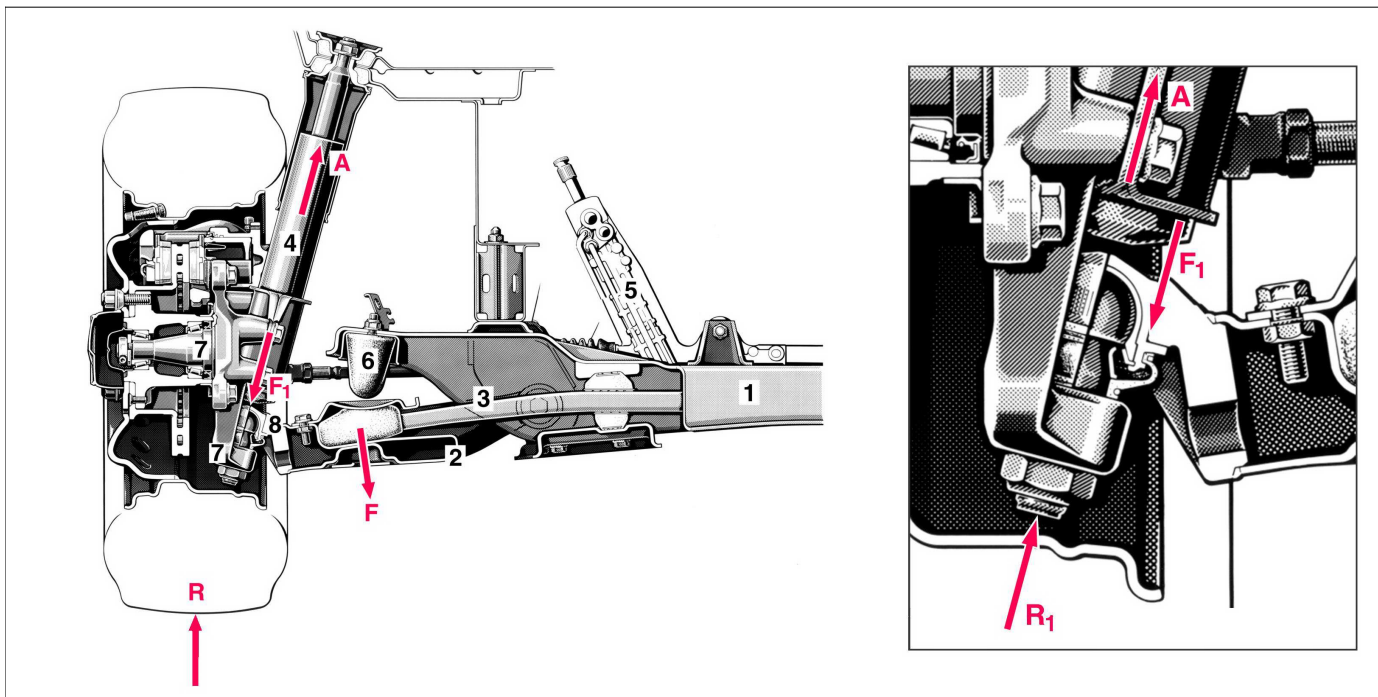
D33.00-1102-79

Sprinterin etuakselin voimasuhde on suunniteltu niin, että kiristetyn lehtijousen (3) pää painaa kaikissa mahdollisissa sisään- ja ulosjoustotilanteissa voimalla F alatukivartta (2). Alatukivarsi (2) tuottaa alapallonivelen (8) kuulapään voiman "F1".

Ajossa pyörän tukipintaan kohdistuva voima "R" painaa olka-akselin (7) kautta kuulapäätä kuulakoppiin voimalla "R1".

Jos auton etupäätä kevennetään tai jos se nostetaan pukille, voima "R" on nolla. Vaimennintuki (4) siirtyy ulosjouston ääriasentoon ja saavuttaa alapallonivelen (8) kuulapään olka-akselin (7) kautta voimalla "A", esijännitetty lehtijousi (3) vaikuttaa voimalla "F" alatukivarren (2) kautta kuulakoppiin voimalla "F1".

Näin taataan, että ajossa tai pukille nostettuna alatukivarren kuulatappiin ei kohdistu ylösnostavaa kuormitusta.

Alapallonivelen (8) kuula painautuu kaikissa kuormitustilanteissa kuulakoppiin eikä kuormitus muutu ulos- ja sisäänjouston mukaan!
