SERVICE BULLETIN

Jamming of elevator

PIK-20

MOLINO OY
Kisällinkatu 8
SF-15170 LAHTI
M5 3(3)

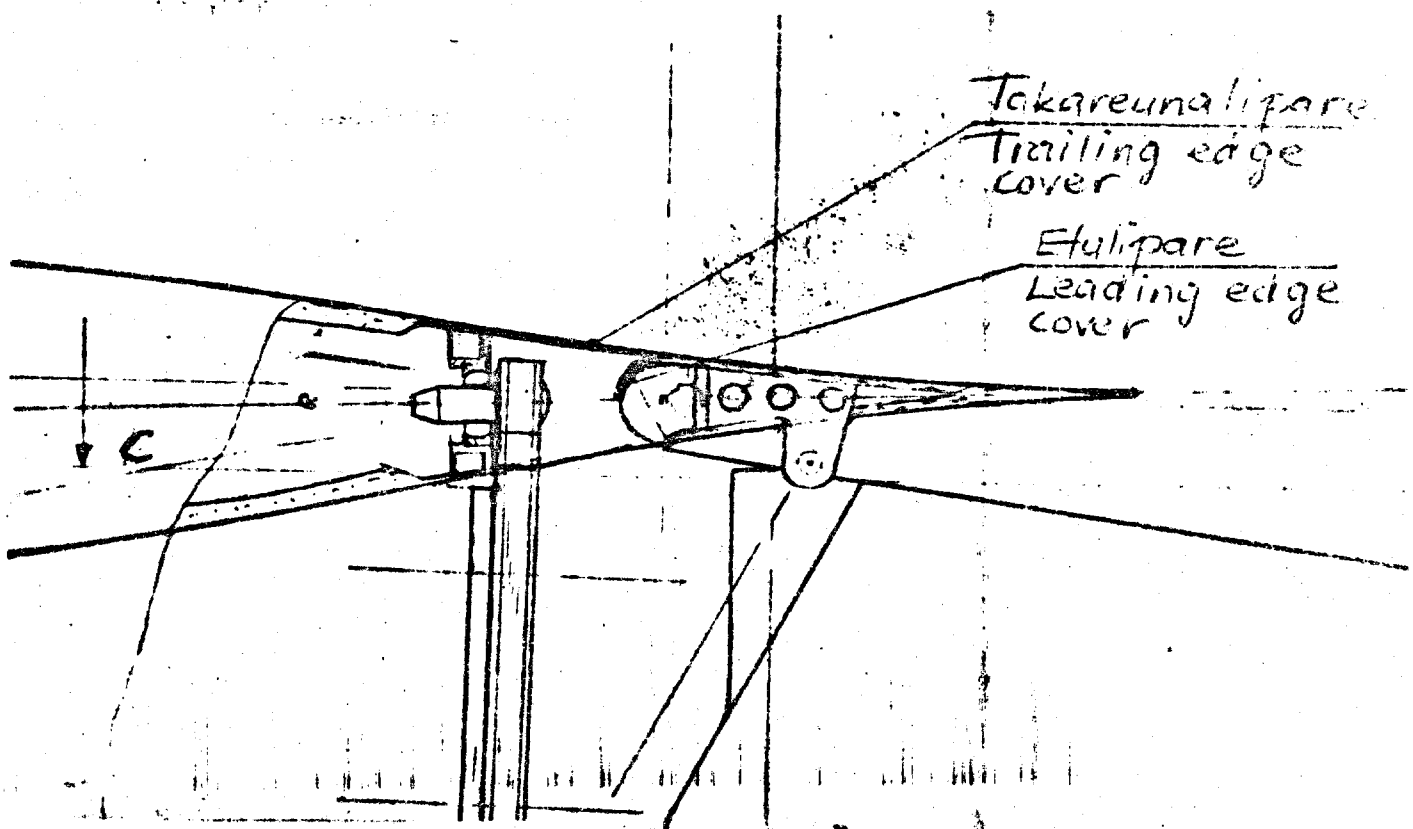
On löytynyt tapauksia, jolloin korkeusperäsimen etureunalipare pääsee kiilautumaan korkeusvakajan takareunalipareen päälle ja peräsin tarrautuu kiinni ala-asentoon (kts. kuva).

Cases have been found where the leading edge cover of the elevator can get into contact with the trailing edge cover of the stabilizer and the elevator jams to the full down position (see the enclosed figure).

Press the elevator down, when the operating pushrod is connected, and check whether the leading edge cover of the elevator comes out of the trailing edge cover in the center section stabilizer. If the leading edge cover comes out proceed as follows:

- 1 Remove the elevator from the stabilizer.
- 2 Make the cover longer by laminating two layers of Interglas 92125 on the cover.
- 3 Cut the cover to the new length and sand the edge.
- 4 Install the elevator on place.
