AIHE

Tukilaakerin vaurioituminen siivokkeen ja laipan yhteenkytkentämahdollisuuksella varustetuissa ja tavallisissa laipan käyttökoneistoissa.

KOSKEE

PIK-20 ja 20 B purjelentokoneet; kaikki sarjanumerot.

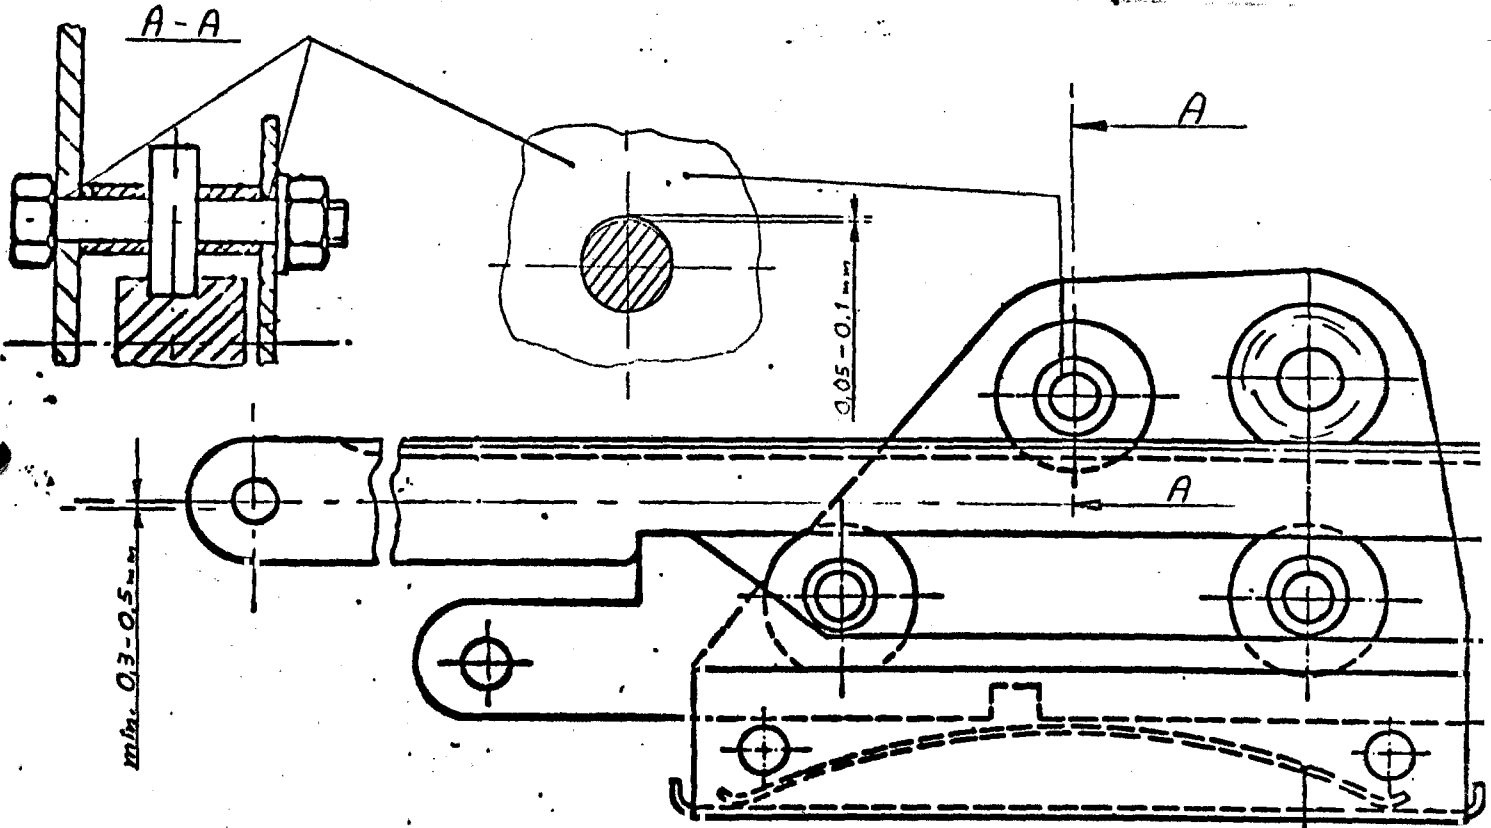
Hammastangon laakeriurassa olevan lian ja liian pienen laakerivälilyksen takia on tapahtunut vaurioita tangon tukilaakerissa. Laakerin palojen joutuminen hammastangolle saattaa estää sen liikkumisen.

1. Irroita laipan työntötanko käyttökoneistosta hammastangosta.
2. Kokeile kuvan 1 mukaisesti pään välillä kaikilla laippakulmilla. Sen tulee olla noin 0.3 - 0.5 mm riippuen laippakulmasta (pienin + 90°, suurin - 8° pois otettuna).

3. Jos välyys löytyy kaikilla laippakulmil-
la, ei ole aihetta jatkotoimenpiteisiin
 4. Muussa tapauksessa on koneisto irroit-
tava (kts. Muutostiedote M 12 1977-06-0
ohjeet 1-2) ja hammastangon laakeriurat
puhdistettava liasta.
 5. Mikäli vieläkään ei löydy välystä kaiki-
la laippakulmilla, koneisto on purettav
kts. M 12 ohjeet 3-4.
 6. Väljennä tukilaakerin akselipultin rei-
ylöspäin sivulevyssä varovaisesti ϕ 5 -
5.5 mm viilalla kuvan 1 mukaisesti. Ta-
kista tulos akselipultin avulla.
 7. Vaihda tukilaakeri, jonka tyyppi NSK ta
SKF 626. 2Z.
 8. Kokoa käyttökoneisto (kts. M 12 9-10).
 9. Tarkasta välyksen suuruudet kaikilla la-
pakulmilla.
 10. Seuraa M 12 ohjeita 11-13 koneiston asen-
tamisessa.
- HUOM! Älä käytä mitään voiteluainetta ham-
mastangossa.
