Turvallisuustiedote Ilmailu 20.12.2016

## Ultrakevyiden ilma-alusten tekniset viat ja huoltotoiminta

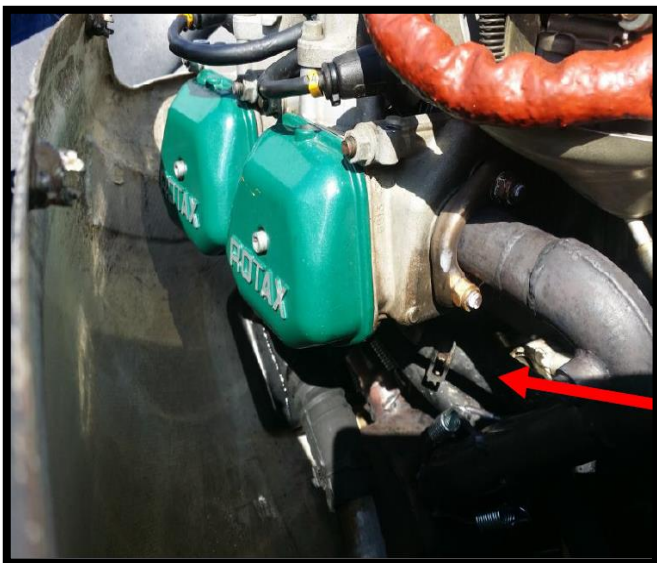
Varsinkin Rotax 912 ULS (100hp) moottorissa jäähdytysjärjestelmän letkut ja putket ovat alttiina pakoputkiston lämpövaikutuksille. Ko. moottorityypin jäähdytysputkiston vuototapauksia on raportoitu kuudesta (6), esim. kumiletkujen "palovammoja" (kts. kuvat 1-2), sekä letkujen ja putkien hankautumista (kuva 3) jotka ovat johtaneet vuotoihin. Kytkös ULS moottorin leveämmän jäähdyttimen aiheuttamiin putkistojen reititysongelmiin on ilmeinen, ja vaatii erityistä tarkkaavaisuutta.

Kuva 1 Kuumuudesta haurastuneen letkun sijainti

Vaurioita on vaikea havaita varsinkin päivittäisten tarkastusten kautta, koska vaatisi moottorin suojalevyjen laajempaa poistoa. Usein vasta vuoto paikallistaa ongelmakohtat. Rotax 912-tyyppin sylinterikannen lämpötilan mittaustapa on muuttunut (uusi mittaa jäähdytysnestettä, ennen kannen lämpötilaa). Moottorin tai sylinterikannen vaihdossa tulee huomioida lentokelpoisuusmääräys M 3170/15, jotta vältetään mahdollisista ylikuumentumisista aiheutuvalta nestevuodoilta ja vaurioilta.

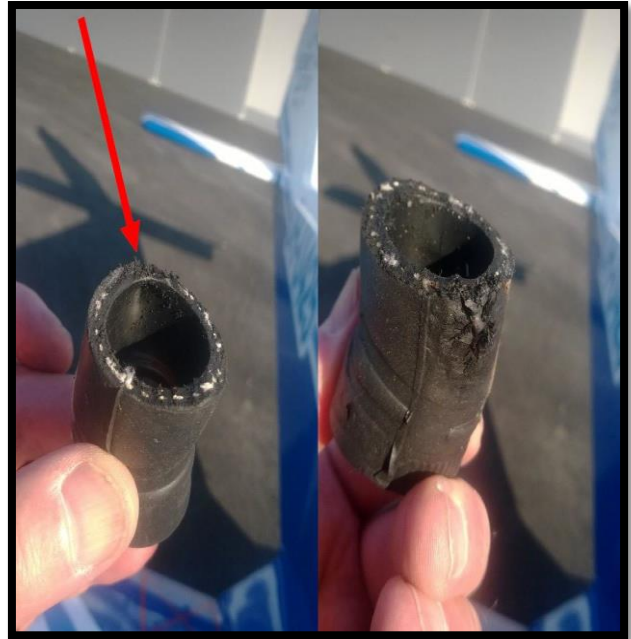
Kuva 2 Kuumuuden aiheuttama haurastuminen

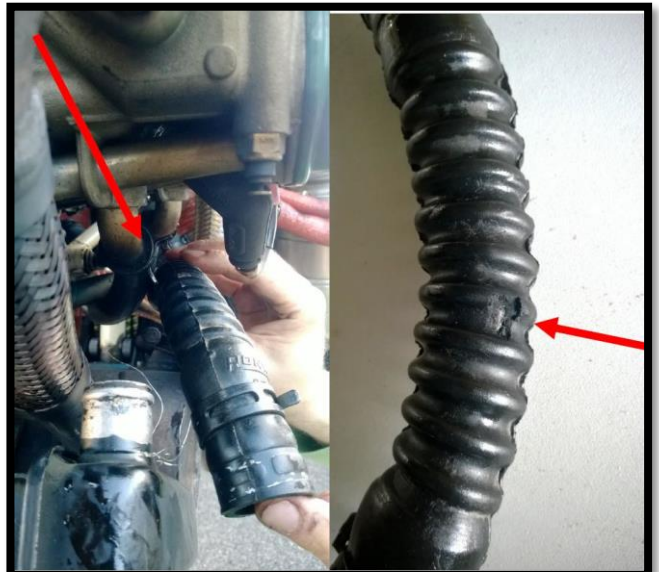
Kuva 3 Viereisen letkuliittimen vaurioittama letku

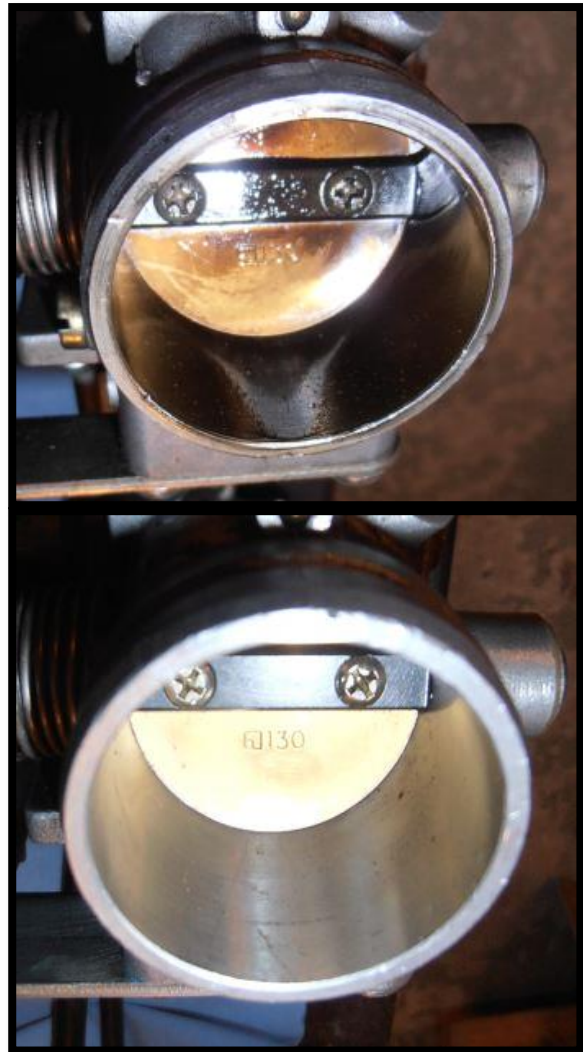
Myös kaasuttimien puhtaus edesauttaa moottorin tasaista käyntiä (kts. kuva 4).

- Etanolibensan (98E5, 95E10) on joissakin tapauksissa todettu "likaavan" kaasuttimia aiempia bensiinilaatuja enemmän.
- Toisaalta, etanolilla on kyky liuottaa epäpuhtauksia säiliöistä ja muualta polttoainejärjestelmästä, aiheuttaen muita ongelmia.

*Kuva 4 Likainen ja puhdistettu kaasutin (huom. kuvassa ei ole "leko-kaasutin", mutta periaatteeltaan vastaava)*

**Noudata kaasutinhuolloissa valmistajan ohjeita!**

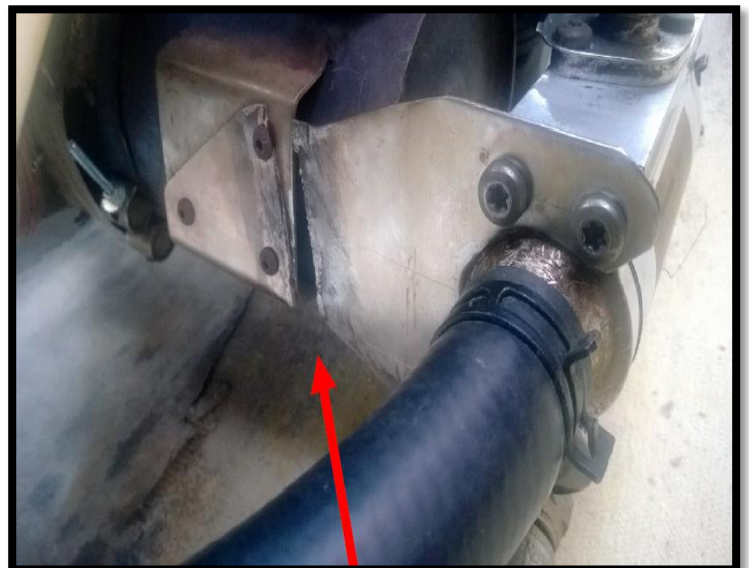
### **Ylimääräinen ääni, esim. "sekoittimen" kiinnityslevyn katkeaminen.**

Repeämätyyppi, joka alun saatuaan etenee lämpötilamuutosten ja värinöiden tehostamana nopeastikin (kts. kuva 5). Osien heikko viimeistely, kuten reunapyöritysten puuttuminen, edesauttaa repeämien syntymistä. Repeämä saattaa johtua jo asennusvaiheessa korvakkeeseen jääneestä ylimääräisestä jännityksestä – asennettu väärään asemaan.

*Kuva 5 Katkennut kiinnityslevy*

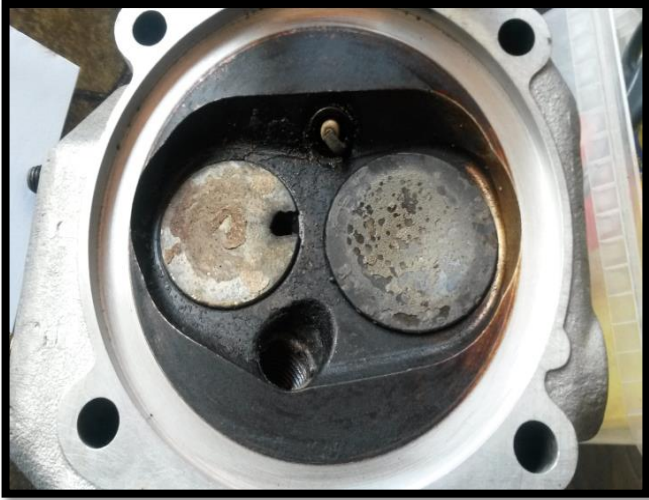
### **Venttiilivaurio, ilmeni epätasaisena käyntinä.**

Kahden lennon keskeytys ennen vian paikallistumista (kts. kuva 6).

Selkeää syytä venttiilivauriolle ei voitu määrittellä. Materiaalivika, väärä säätö, polttoaine?

*Kuva 6 Venttiilivaurio*
