# TAMPEREEN JA KANGASALAN PYÖRÄLIIKENTEEN JÄRJESTELYJEN VAIKUTUKSET

Loppuraportti

30.8.2022

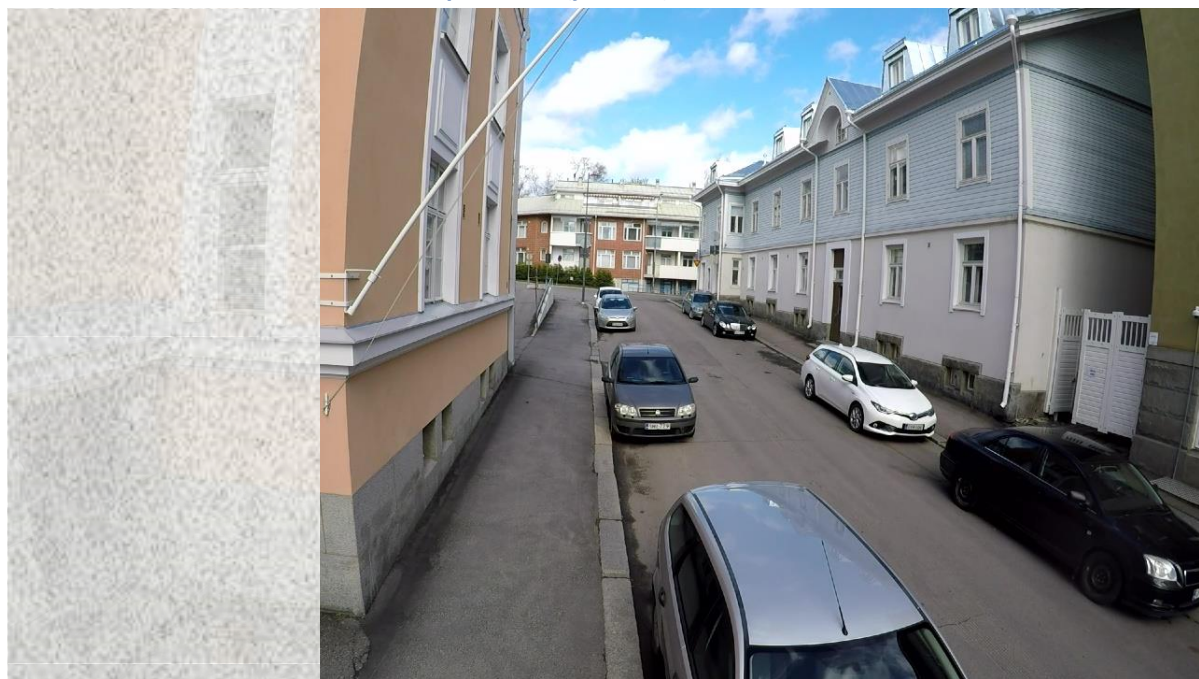
**Kuva. Videon kuvakulma kuvauspisteessä (jälkeen).**

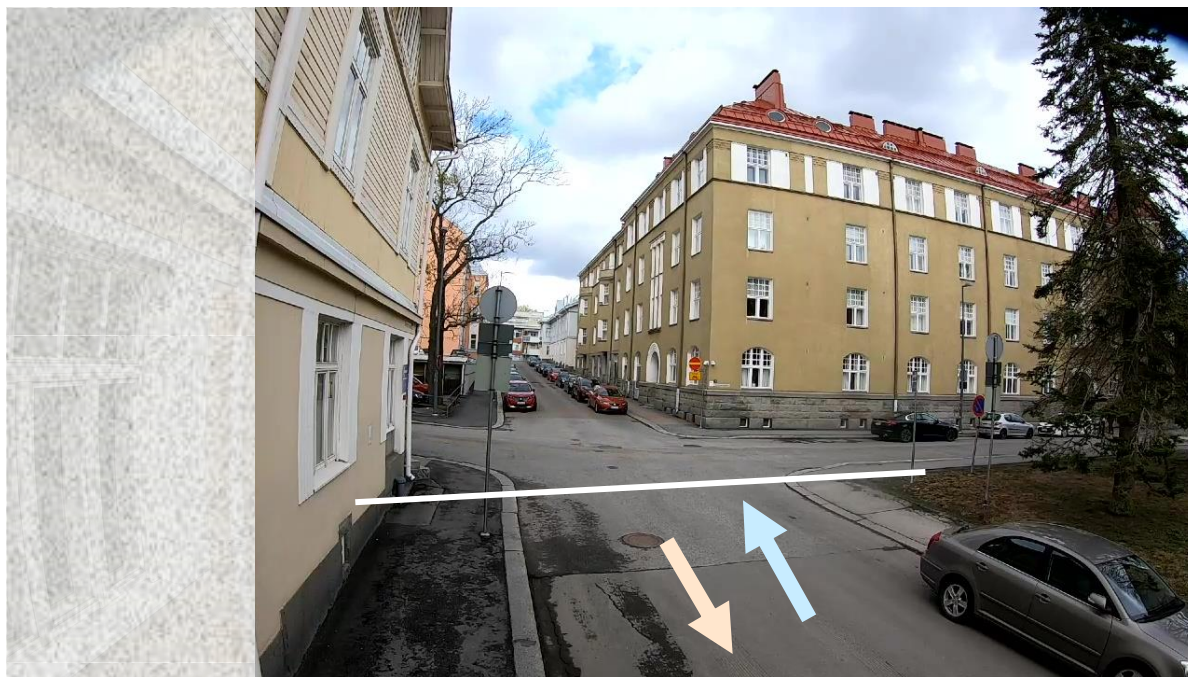
**Kuva. Videoinnin kuvakulma kuvauspisteessä (jälkeen).**

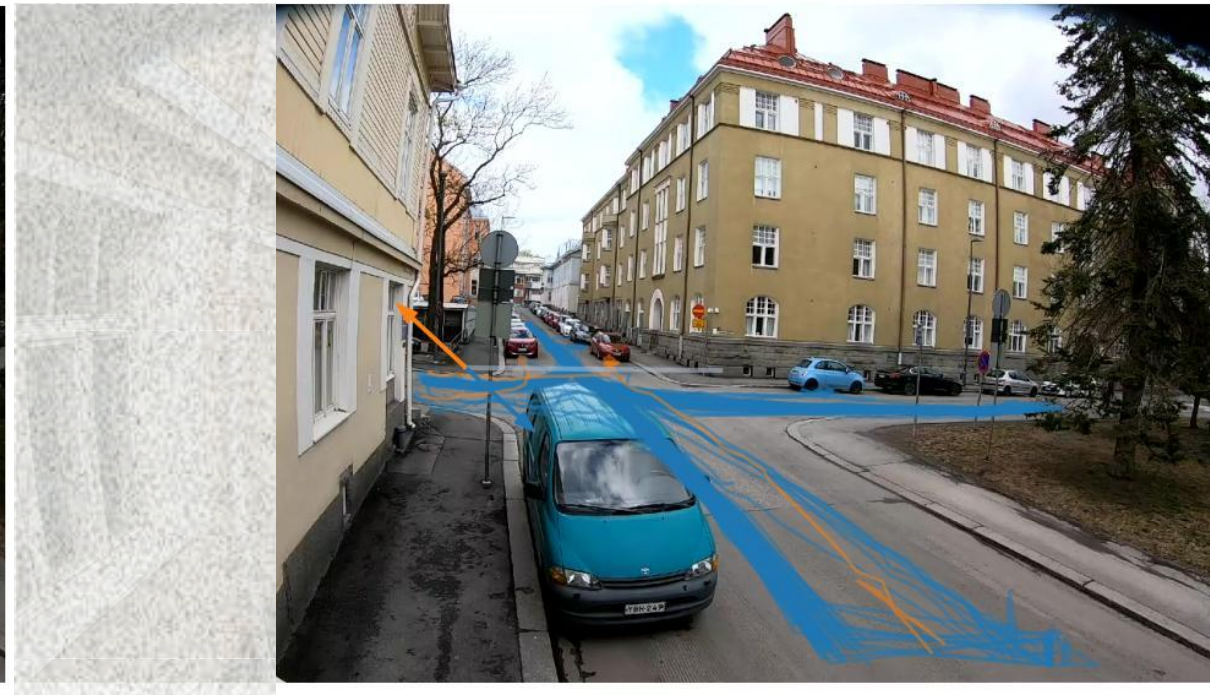
Kuva. Autojen ajolinjat poikkileikkauksessa (jälkeen, päivä 1).

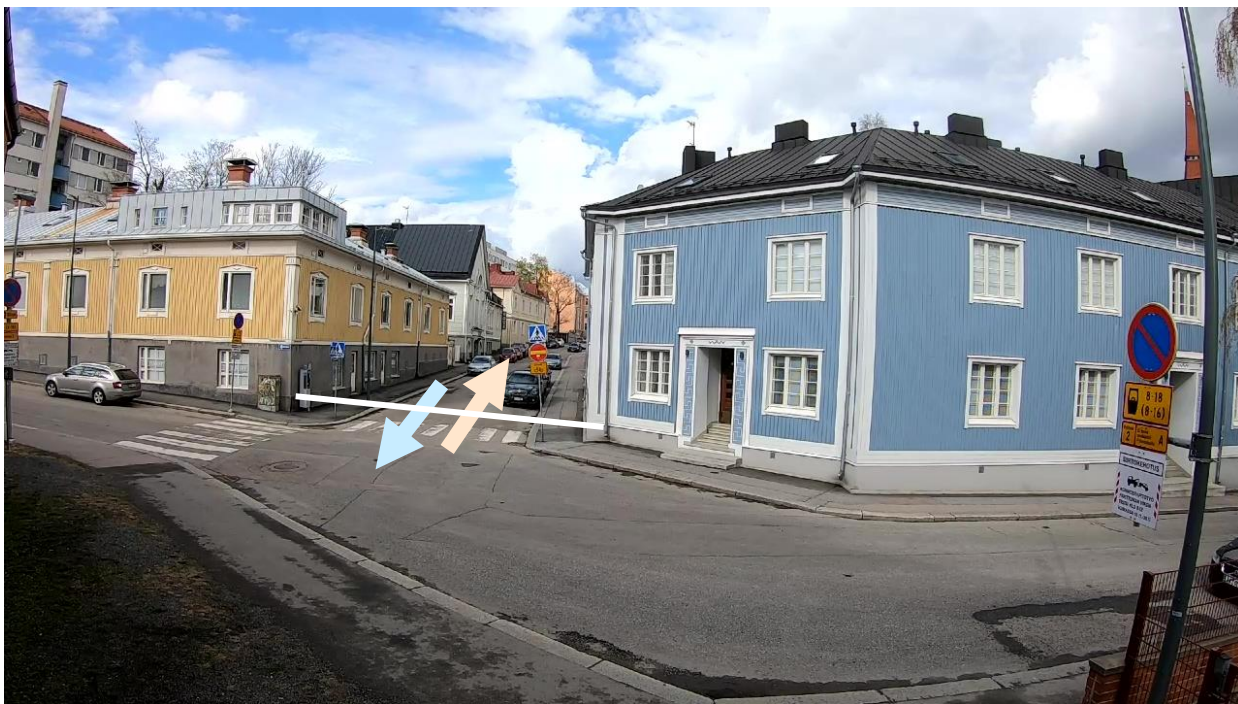
**Kuva. Videoinnin kuvakulma kuvauspisteessä (jälkeen).**

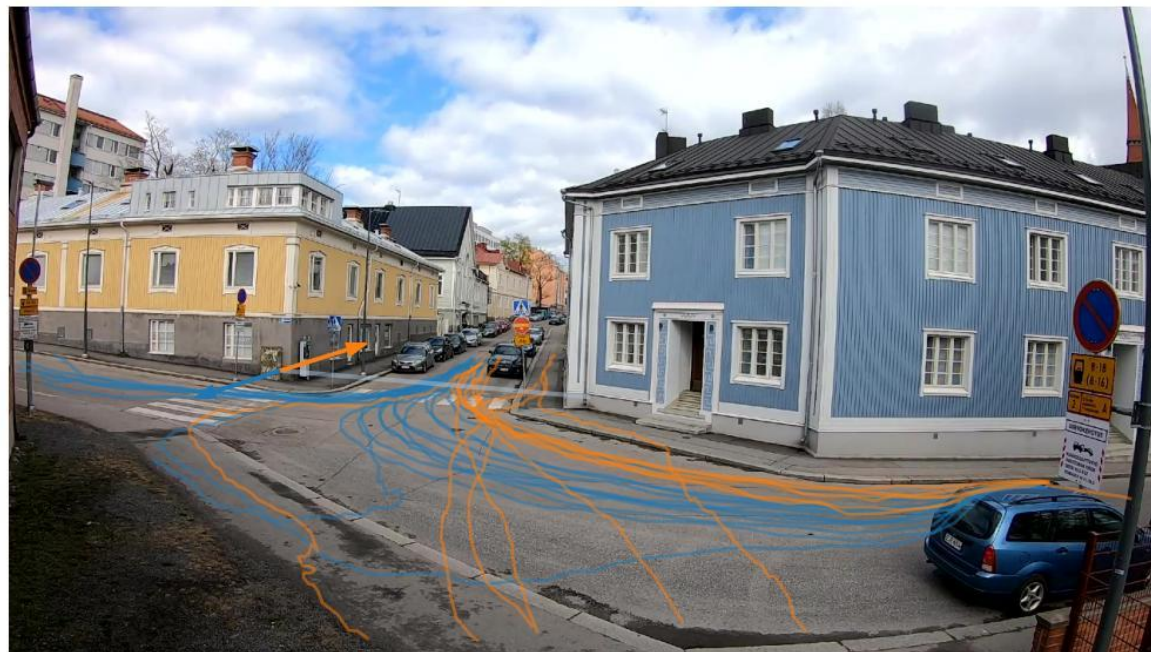
**Kuva. Pyöräliikenteen ajolinjat poikkileikkauksessa (jälkeen, päivä 1).**

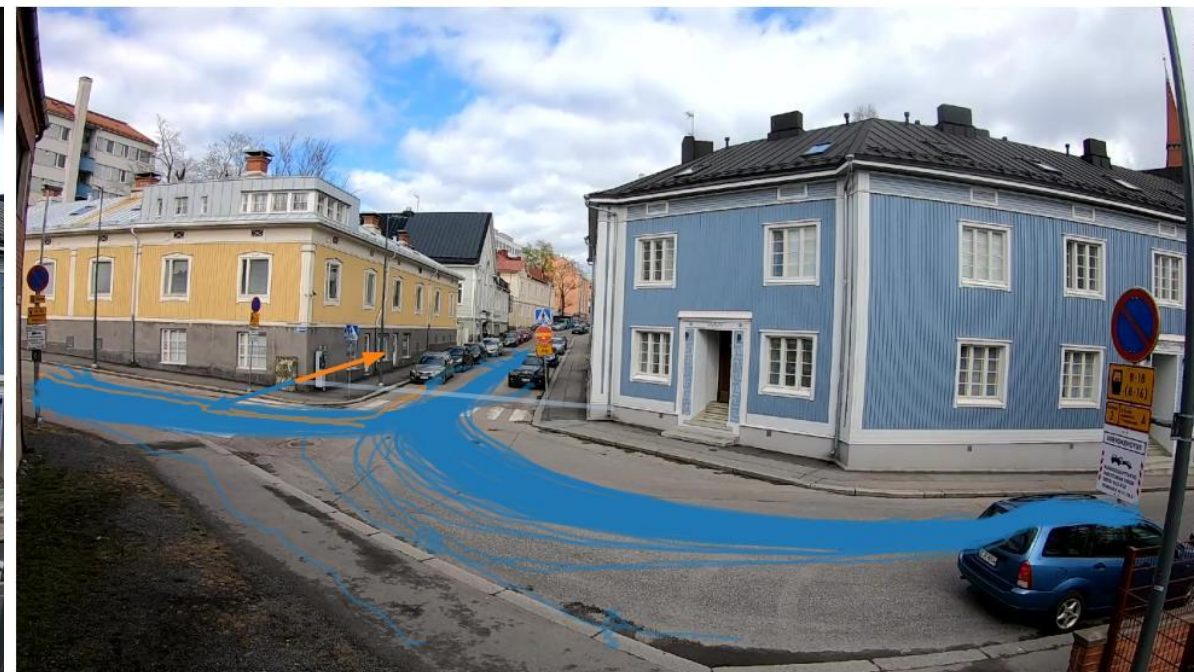
Kuva. Autojen ajolinjat poikkileikkauksessa (jälkeen, päivä 1).

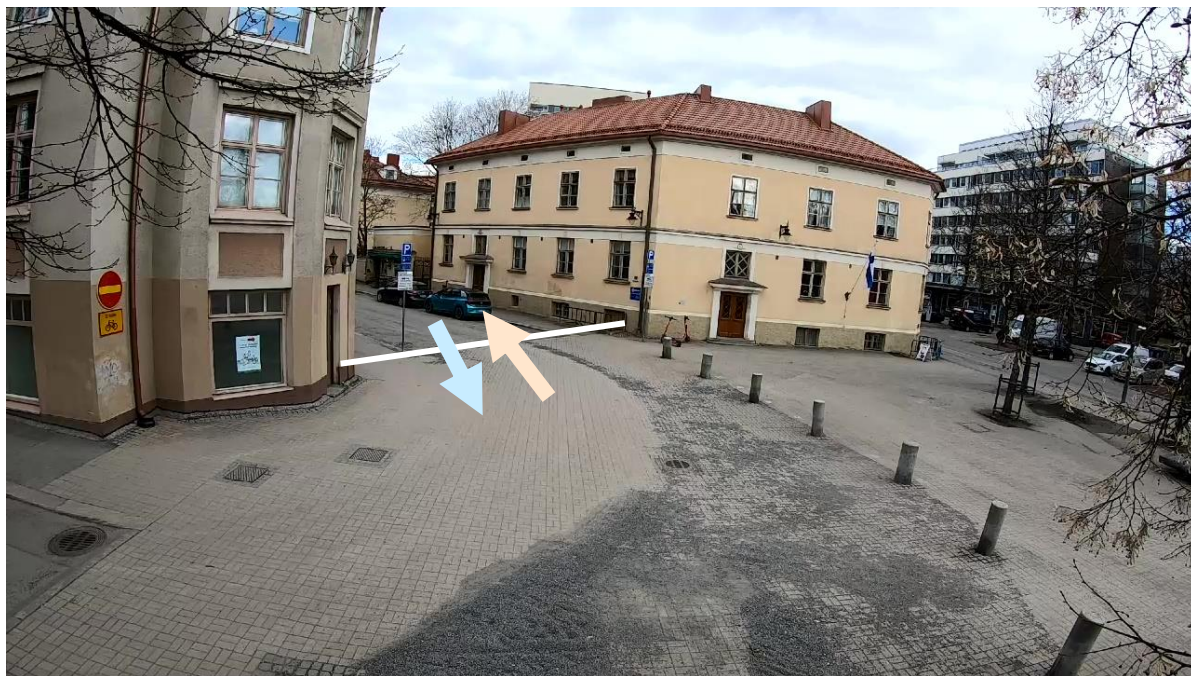
**Kuva. Videon kuvakulma kuvauspisteessä (jälkeen).**

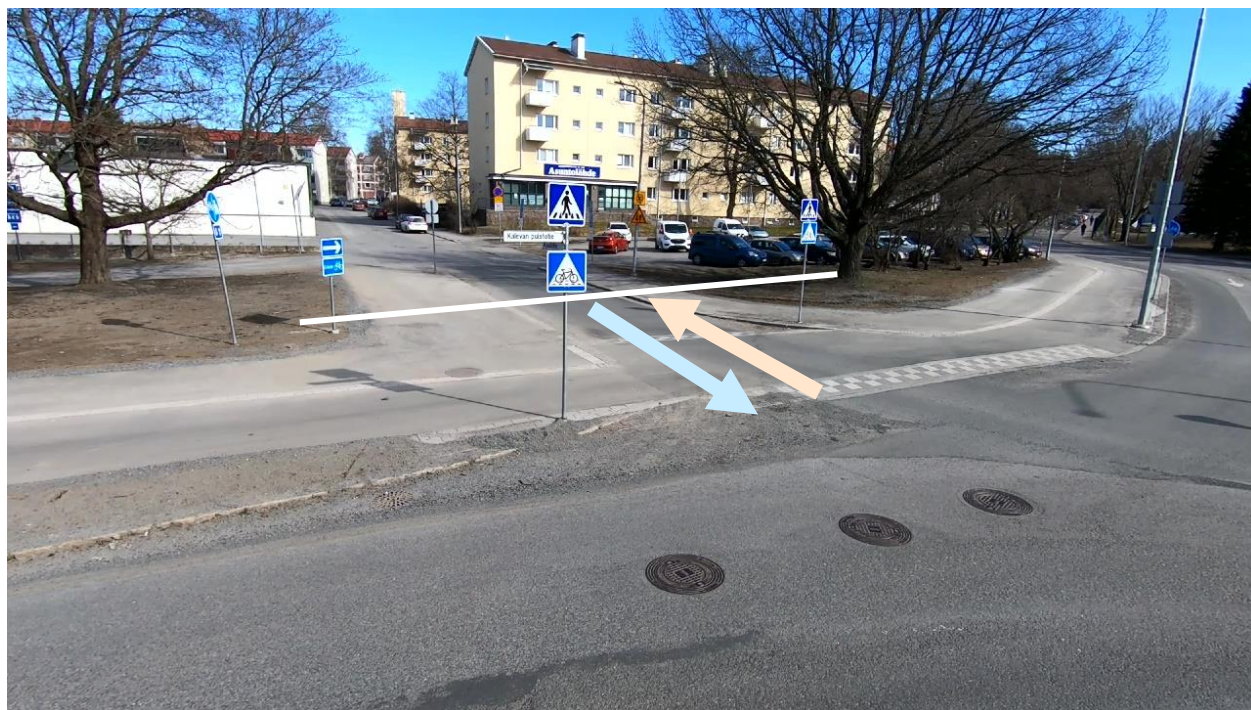
**Kuva. Videoinnin kuvakulma kuvauspisteessä (jälkeen).**

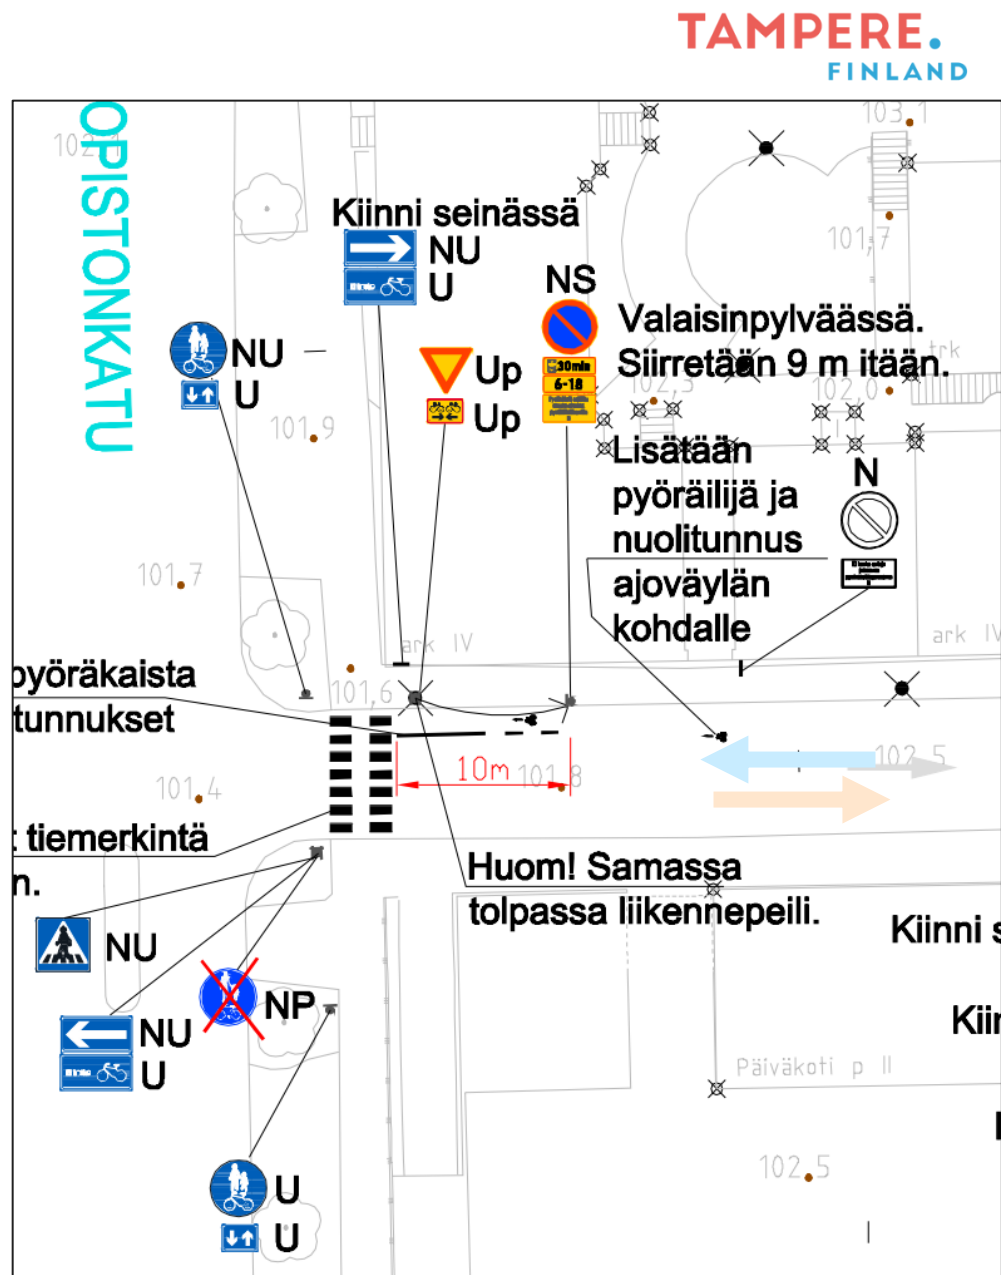
**Kuva. Kohteen liikenteenohjaussuunnitelma.**

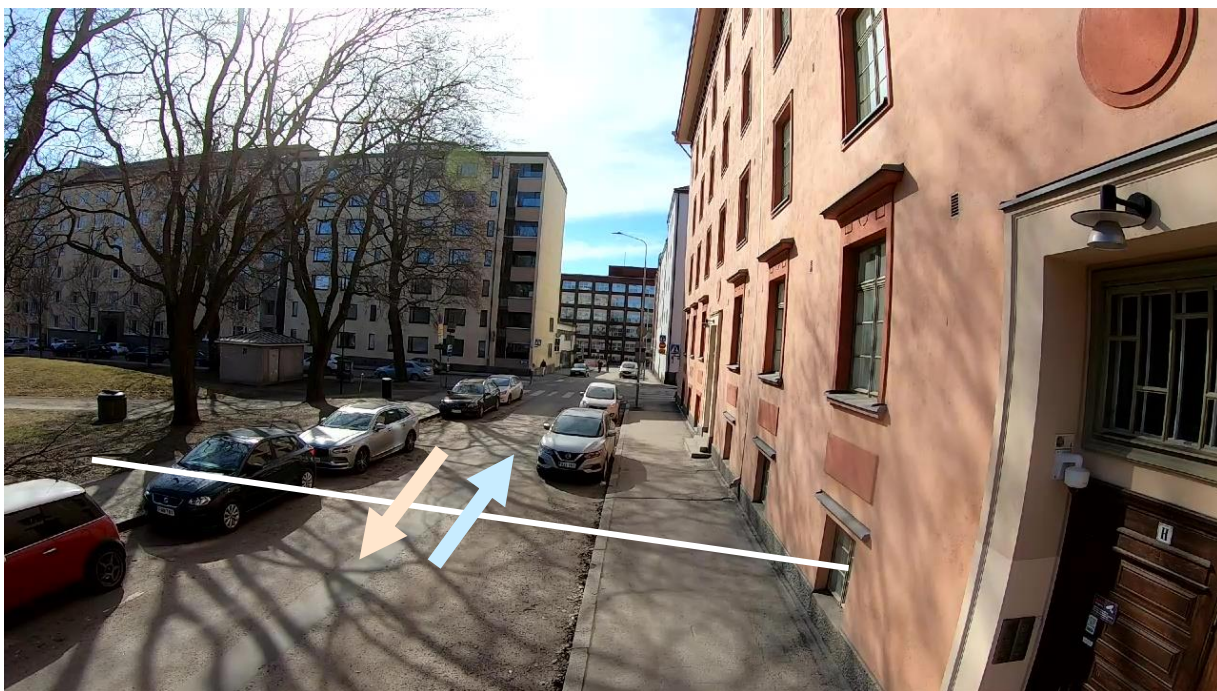
**Kuva. Videon kuvakulma kuvauspisteessä (jälkeen).**

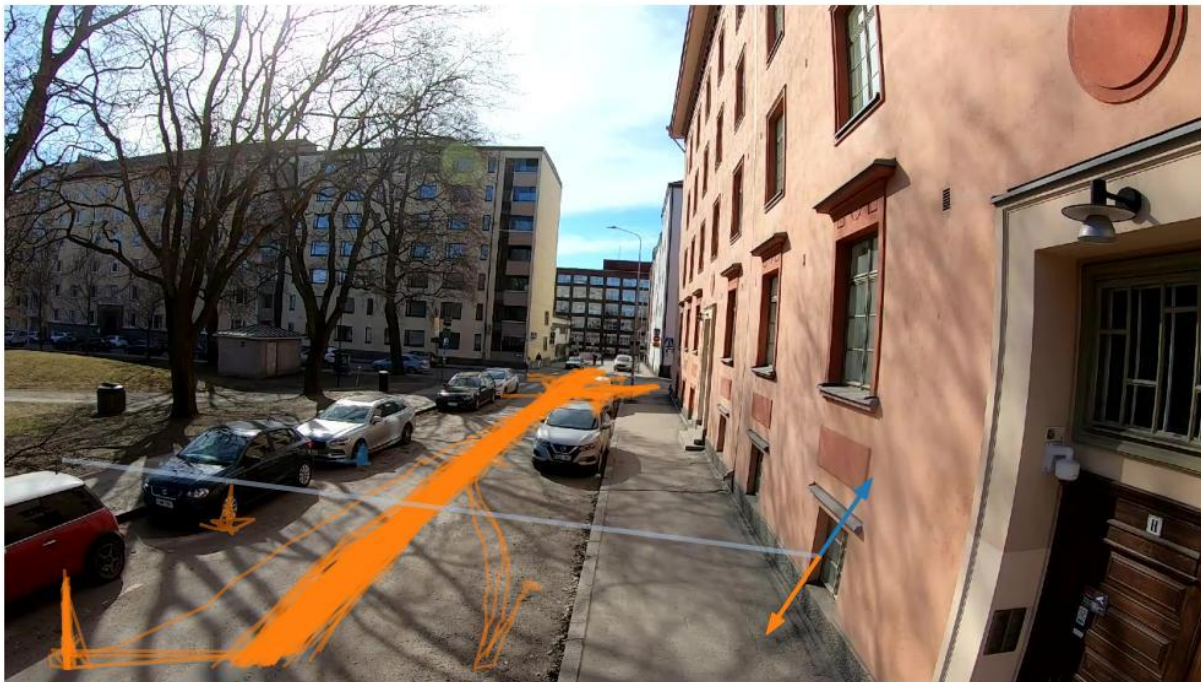
Kuva. Autojen ajolinjat poikkileikkauksessa (jälkeen).

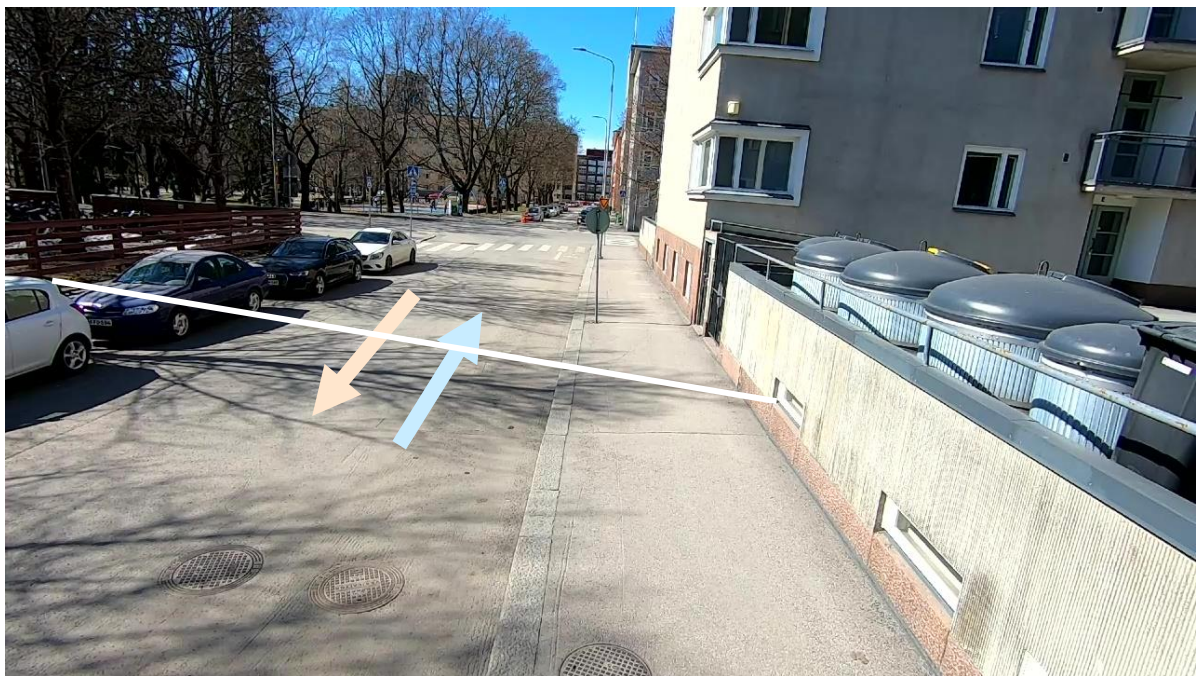
**Kuva. Videoinnin kuvakulma kuvauspisteessä (jälkeen).**

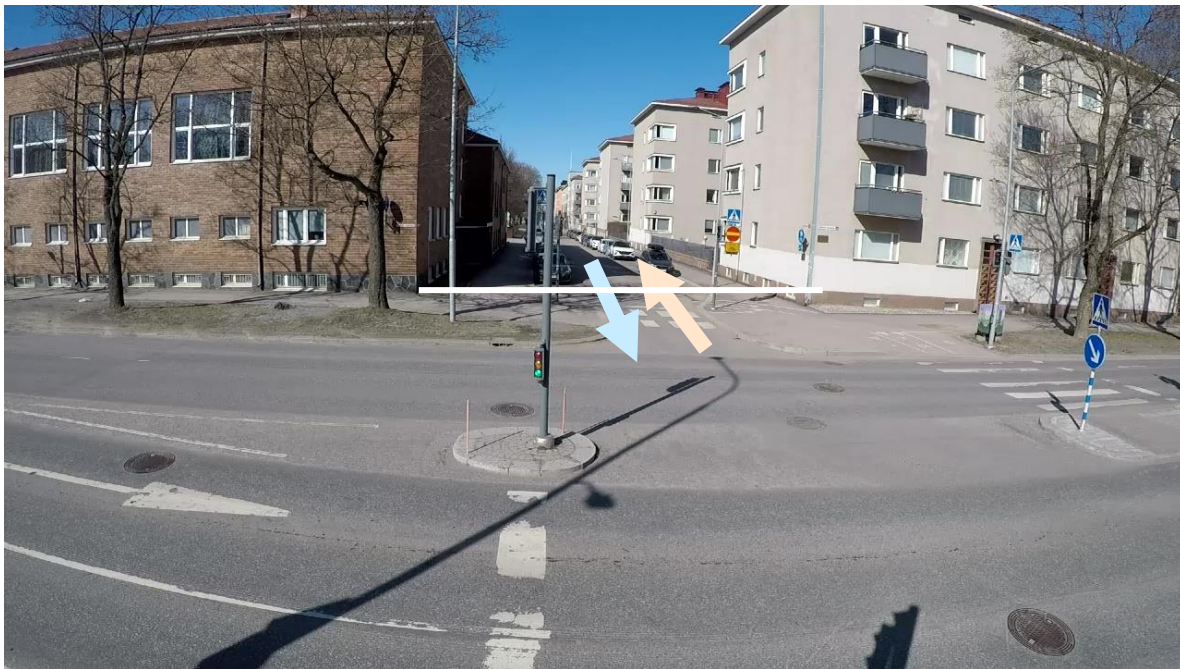
**Kuva. Videoinnin kuvakulma kuvauspisteessä (jälkeen).**
