407 JA 508 KUVAN MUKAISEN ALAPALLONIVELEN VÄLYKSEN TARKASTUS

407 Alapallonivelen välyksen tarkastus

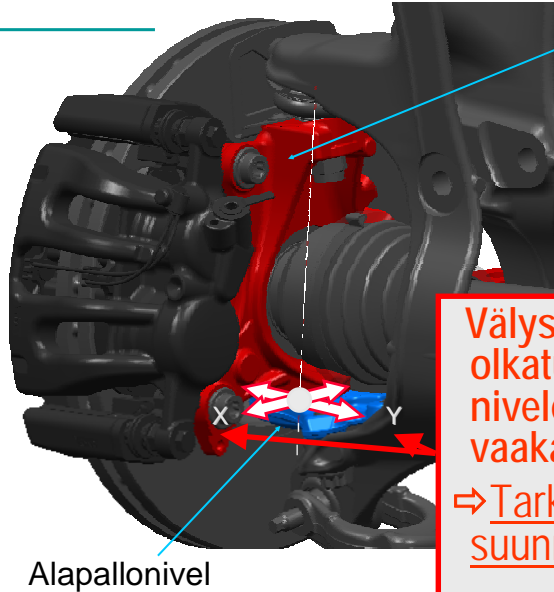
Olkatuki

Alapallonivel

Välystä ei saa esiintyä olkatuen ja alapallonivelen välillä vaakatasossa X ja Y.
⇒ Tarkasta välykset suunnista X ja Y

Valmistaja ei anna mitta-arvoa pystysuunnan Z välykselle.
