HUOLTO-OHJE

H 20 E - 4

Turvavaijerin lisäjousi

PIK-20 E sarjanumerot 20203-20256

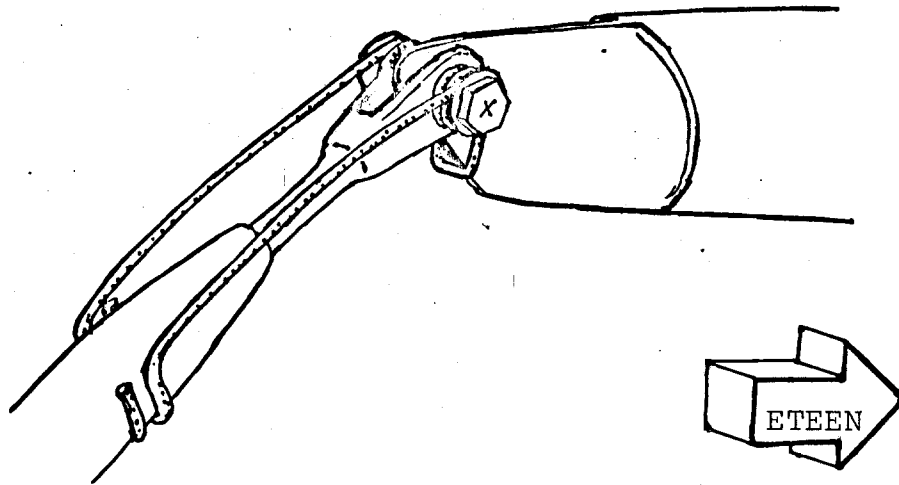
Kuva 1.

Moottoria sisään otettaessa voi, jos vaijerin vetojousi takertelee, turvavaijerin yläpäässä oleva jännelukko jäädä pystyyn rungon pohjaan ja moottorin väliin. Tällöin moottori ei mene sisään. Jännelukkoon voidaan asentaa tässä huolto-ohjeessa esitetty jousi, joka kääntää jännelukon aina vaaka-asentoon vasten äänenvaimentajaa.

Irroita turvavaijerin jännelukko potkuri-akselista.

Kiinnitä turvavaijeri uudella pidemmällä ruuvilla ja samalla asenna jousi kuvan 1 mukaisesti paikalleen.

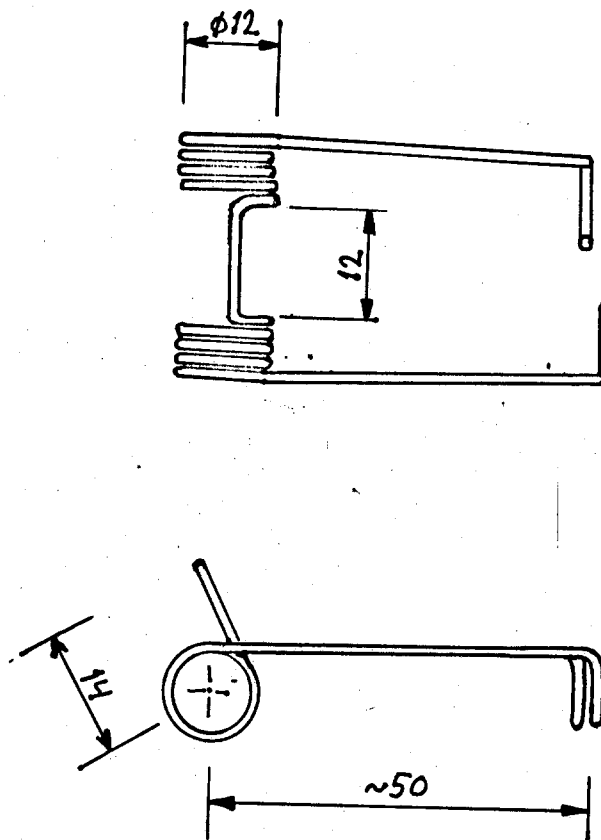
Kuva 2.

- Kuvan 2 mukainen jousi
- Ruuvi AN 4-13
