Harrasteilmailun lentoturvallisuus

Tämä turvallisuustiedote perustuu harrasteilmailun poikkeamaraportteihin ajalta 1.1.–31.8.2013. Yhteensä raportteja tehtiin 144 tapauksesta. Niistä 12 kpl koski moottoripurjekoneita, 7 kpl purjelentokoneita, 3 kpl autogyroja, 2 kpl experimental -koneita ja 2 raporttia laskuvarjohyppääjiä. Lisäksi kahdessa raportissa oli mukana tyypihyväksytty helikopteri ja kolmessa kuumailmapallo. Loput raportit koskivat ultrakeveitä lentokoneita. Vuonna 2012 harrasteilmailun raportteja tuli kaikkiaan 120 tapauksesta. Raporttien määrä on kasvanut, toivottavasti kyse on raportointiherkkyyden kasvusta eikä poikkeamien lisääntymisestä. Se olisi todella positiivista, koska aktiivisella poikkeamaraportoinnilla pystytään lentoturvallisuutta parantamaan kohdistamalla korjaavat toimenpiteet oikeisiin kohteisiin.

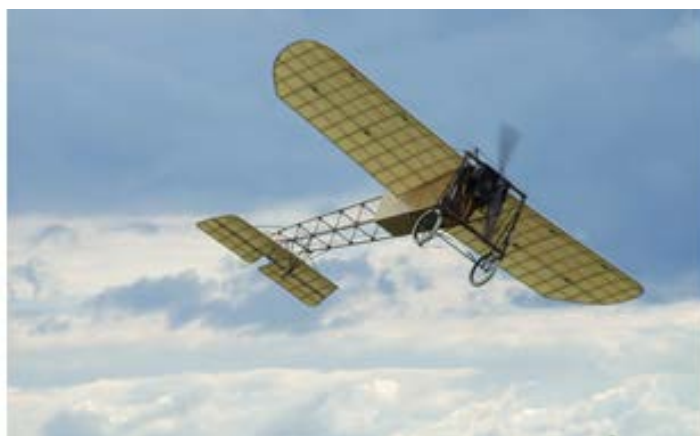
Ultrakevytlentokoneiden COM-radiot, sekä sisäpuhelimet on usein kytketty siten, että esimerkiksi tangentin painaminen vasemmalta puolelta ei mykistä oikeanpuoleista mikrofonia. Tästä johtuen taajuudella kuulee usein lähe-tyksiä, jotka pitävät sisällään varsinai-sen asian lisäksi myös asiaan kuuluma-tonta keskustelua.

Sen sijaan koulu-lennoilla opetta-jan tulisi muistaa, että lentotehtävää suorittavan oppilaan kapasiteetti ei välttämättä riitä tämän kaltaisten yksi-tyiskohtien huomioimiseen. Oppilas saattaa aloittaa esimerkiksi paikkailmoi-tuksen antamisen juuri, kun opettajalla on ohjeistus kesken. Toki näissä tilan-teissa opettajan on oltava tilanteen ta-salla, ja annettava oppilaalle rauha ra-diopuhelinliikenteen hoitamiseen. Yksi vaihtoehto häiriöiden poistamiseen on pienten muutosten tekeminen koneiden radioasennuksiin. Häiritseviä ja epäsel-viä lähetyksiä ei pääse syntymään, kun vain yksi mikrofoni kerrallaan lähettää. Tämän jälkeen on enää muistettava tarkastaa, että omat kuulokkeet on

varmasti kytketty oikean puoleisiin liit-timiin.
