Turvallisuustiedote Ilmailu
6.8.2014

YLEISILMAILUKONEIDEN ISTUINVÖIDEN ASENNUS

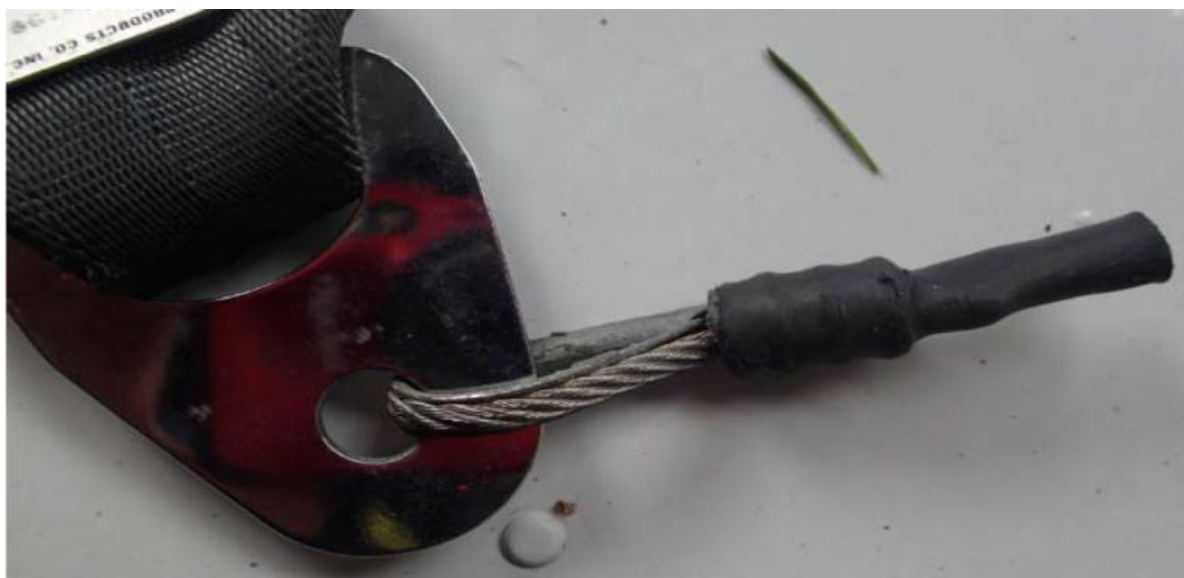
Osa vaijereista myös katkesi onnettomuudessa, ja vaijerissa havaitun ruosteen katsottiin merkittävästi heikentäneen vaijerien kestävyyttä. Vaijeri oli ruostunut suojauksen alta (kutistesukka), joten sitä oli vaikea havaita.

Kuva 1: Vaijeri on katkennut korroosion takia kutistesukan alta.

Liikenteen Turvallisuusvirasto Trafi suosittelee kaikkien yleisilmailukoneiden istuinvöiden ja niiden asennusten tarkastamista.

Tarkastuksella tulee varmistua, että istuinvyöt ovat tyyppiltään ja osanumeroltaan valmistajan ohjeiden mukaisia ja jos ne eivät ole niin millä hyväksynnällä ne on asennettu ilma-alukseen. Epäselvissä tapauksissa ota yhteyttä Trafiin.

Istuinvöiden yleiskunnon tarkastus tulee suorittaa vöiden ja lukkojen, sekä niiden asennusten ja kiinnitysosien suhteen niin, että mahdolliset vauriot, kuten esimerkiksi vaijerien tai muiden osien ruostuminen ja kuluminen voidaan havaita.

Tarkastuksessa havaitut viat tulee korjata välittömästi.

Turvavöitä voi korjata vain sellaiset hyväksytyt huolto-organisaatiot, joilla on oikeus ko. tyyppisten vöiden korjauksiin. Kaikkia turvavyömalleja ei voi korjata, vaan ne on korvattava uusilla.
