## Karttakuvat mittausreiteistä Posiolla ja Porvoossa 2025

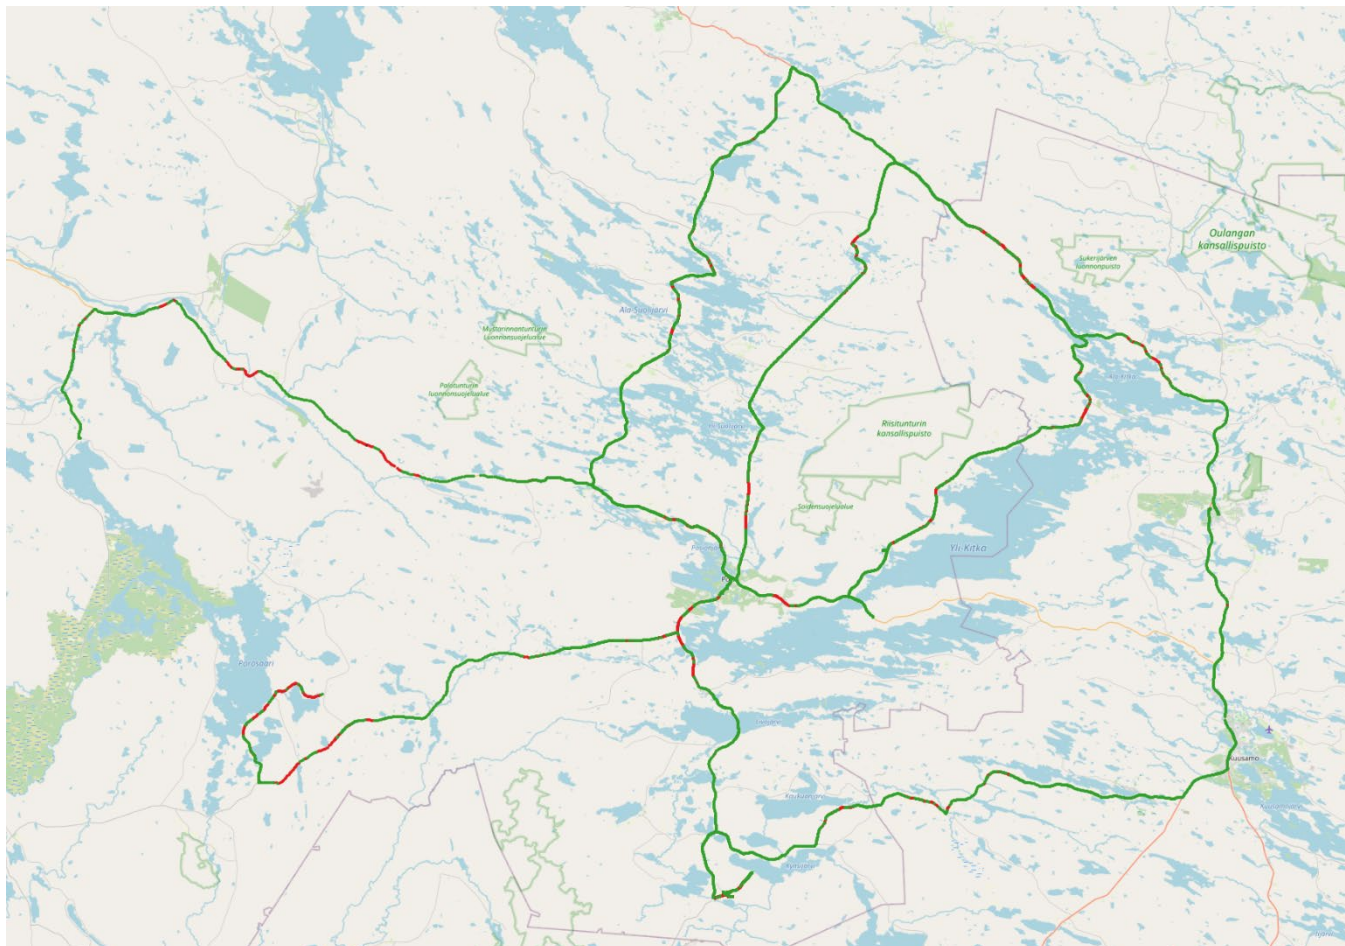
### Kuva 1: Posio, Elisan verkko

Karttakuva, jossa reittipiirtona näkyvät tulokset Traficomien tekemistä mittauksista Elisan verkon osalta. Koko mittausreitin ajan puhelumittaukset toimivat normaalisti. Kartan vihreä väri kuvastaa aluetta, jolla ei mittauksien mukaan ollut ongelmia puhe- tai datayhteyksien toimivuudessa. Kartan punainen alue kuvaa sitä aluetta, jolla puhelumittaukset toimivat hyvin mutta kuuluvuus oli heikompi. Tällä alueella voi esiintyä kuuluvuusongelmia rakennusten sisätiloissa, esimerkiksi data-nopeuksien osalta.

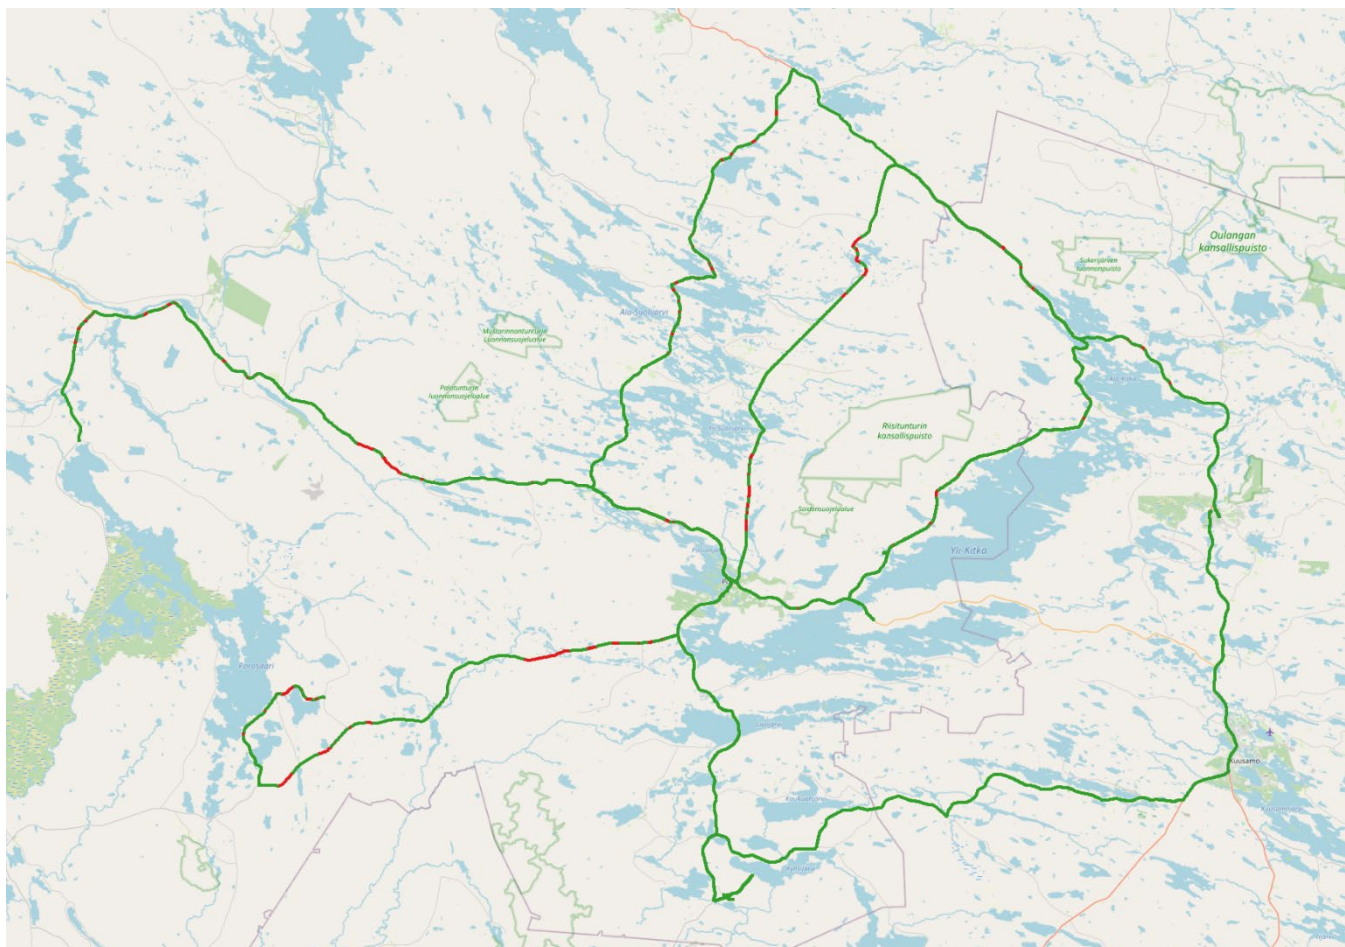
## Kuva 2: Posio, DNA:n ja Telian verkko

Karttakuva, jossa reittipiirtona näkyvät tulokset Traficomien tekemistä mittauksista DNA:n ja Telian verkon osalta. Nämä operaattorit käyttävät samaa matkapuhelinverkkoa tällä alueella, verkon omistaja ja ylläpitäjä on Suomen yhteisverkko Oy. Koko mittausreitin ajan puhelumittaukset toimivat normaalisti. Kartan vihreä väri kuvastaa aluetta, jolla ei mittaus tulosten mukaan ollut ongelmia puhe- tai datayhteyksien toimivuudessa. Kartan punainen alue kuvaa sitä aluetta, jolla puhelumittaukset toimivat hyvin mutta kuuluvuus oli heikompi. Tällä alueella voi esiintyä kuuluvuusongelmia rakennusten sisätiloissa, esimerkiksi datanopeuksien osalta.

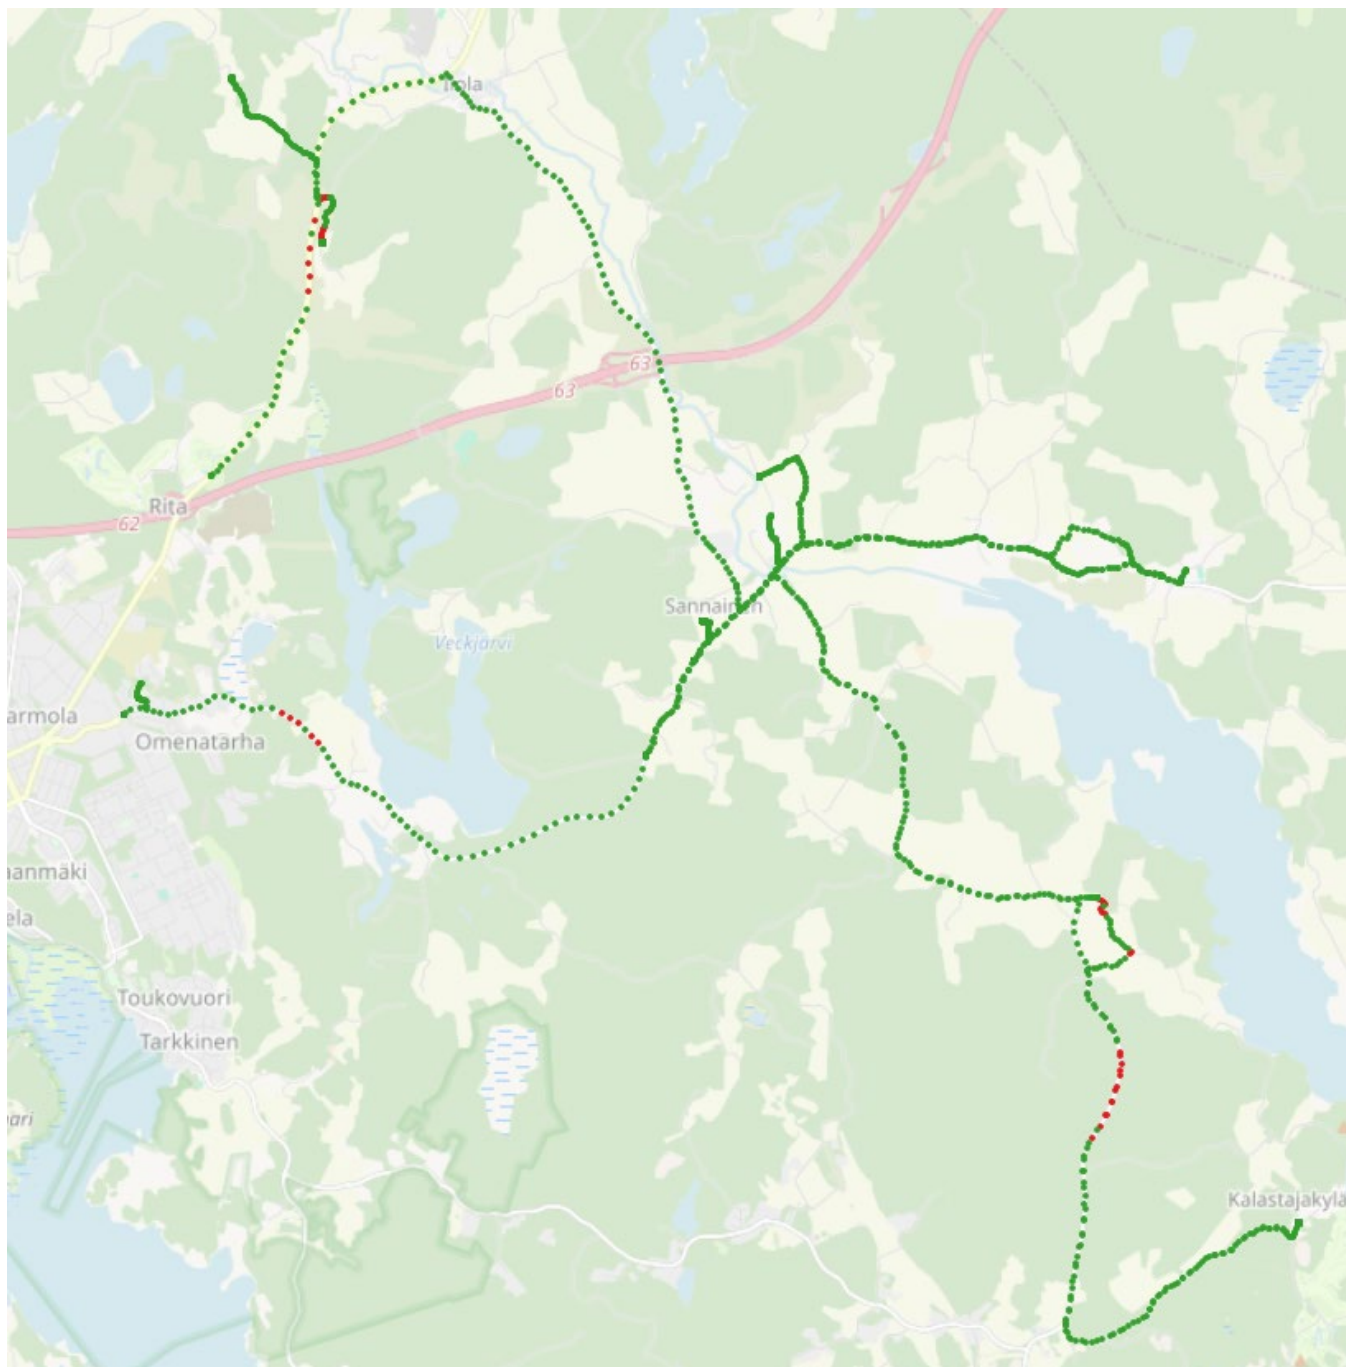
### Kuva 3: Porvoo, DNA:n verkko

Karttakuva, jossa reittiopirtona näkyvät tulokset Traficomien tekemistä mittauksista DNA:n verkon osalta. Koko mittausreitit ajan puhelumittaukset toimivat normaalisti. Kartan vihreä väri kuvastaa aluetta, jolla ei mittaus tulosten mukaan ollut ongelmia puhe- tai datayhteyksien toimivuudessa. Kartan punainen alue kuvaa sitä aluetta, jolla puhelumittaukset toimivat hyvin mutta kuuluvuus oli heikompi. Tällä alueella voi esiintyä kuuluvuusongelmia rakennusten sisätiloissa, esimerkiksi data-nopeuksien osalta.

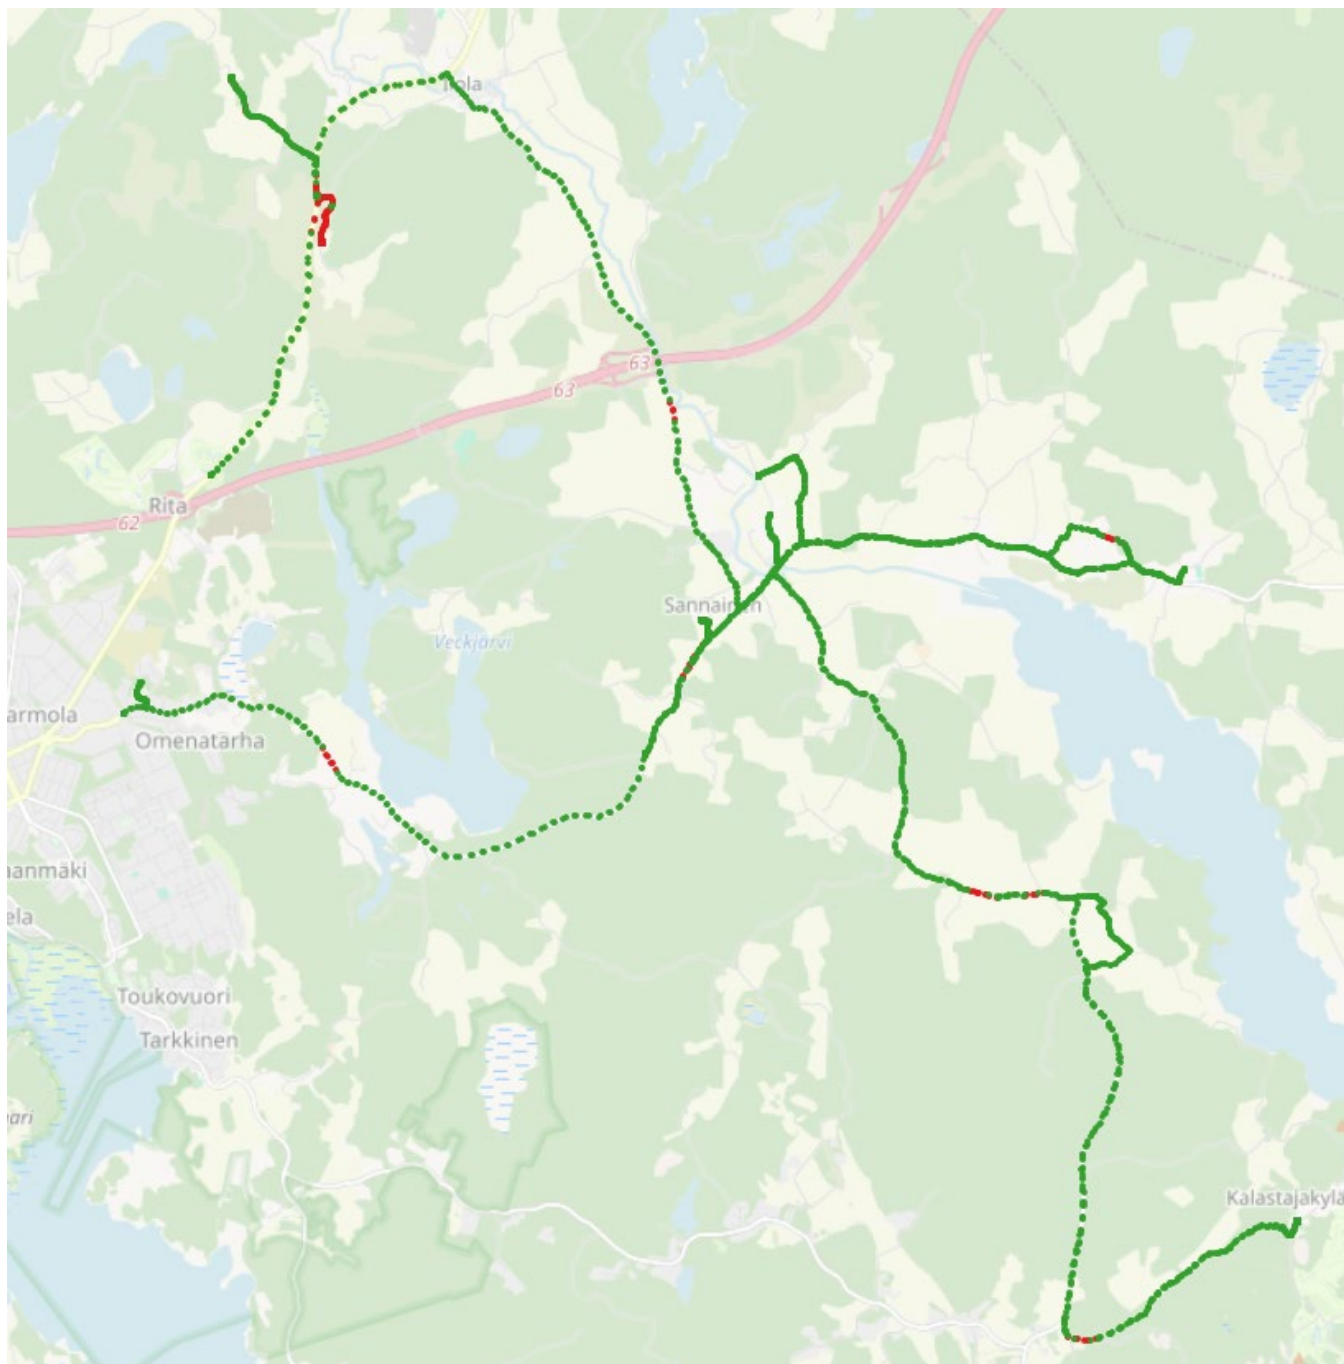
#### Kuva 4: Porvoo, Elisan verkko

Karttakuva, jossa reittipiirtona näkyvät tulokset Traficomien tekemistä mittauksista Elisan verkon osalta. Koko mittausreitillä ajan puhelumittaukset toimivat normaalisti. Kartan vihreä väri kuvastaa aluetta, jolla ei mittaus tulosten mukaan ollut ongelmia puhe- tai datayhteyksien toimivuudessa. Kartan punainen alue kuvaa sitä aluetta, jolla puhelumittaukset toimivat hyvin mutta kuuluvuus oli heikompi. Tällä alueella voi esiintyä kuuluvuusongelmia rakennusten sisätiloissa, esimerkiksi data-nopeuksien osalta.

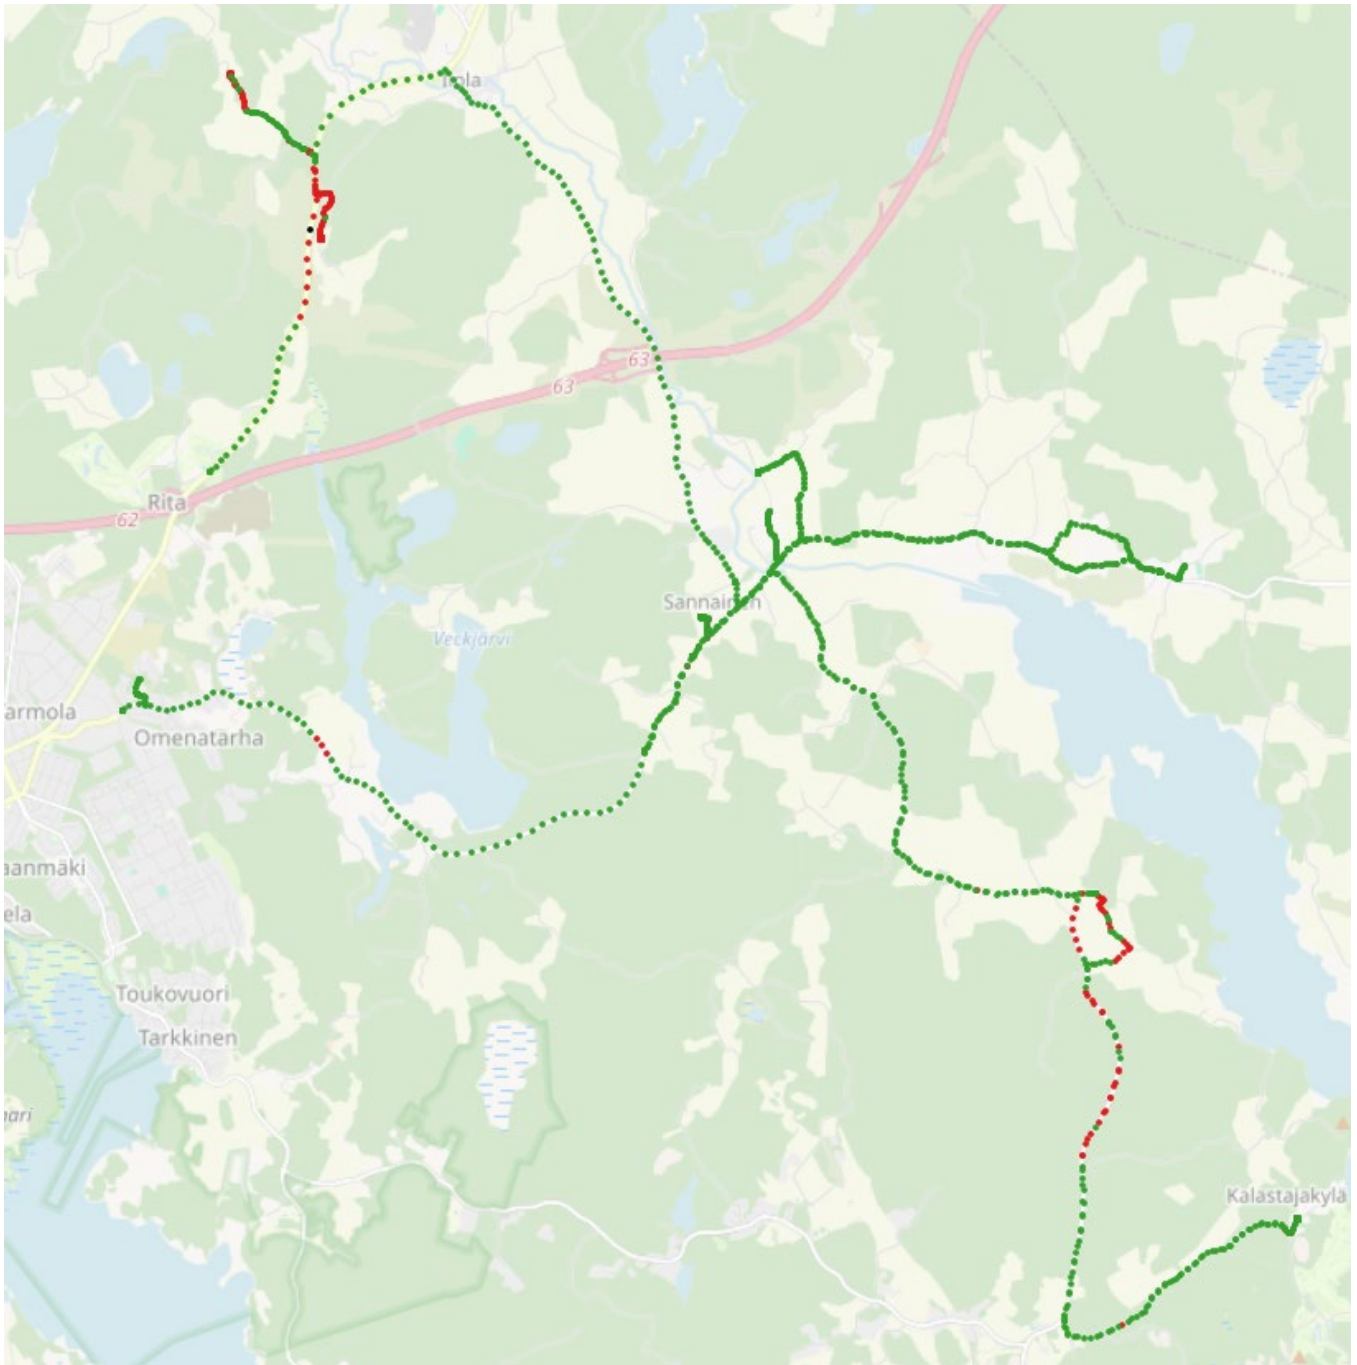
### Kuva 5: Porvoo, Telian verkko

Karttakuva, jossa reittipiirtona näkyvät tulokset Traficomien tekemistä mittauksista Telian verkon osalta. Koko mittausreitin ajan puhelumittaukset toimivat normaalisti. Kartan vihreä väri kuvastaa aluetta, jolla ei mittauksien mukaan ollut ongelmia puhe- tai datayhteyksien toimivuudessa. Kartan punainen alue kuvaa sitä aluetta, jolla puhelumittaukset toimivat hyvin mutta kuuluvuus oli heikompaa. Tällä alueella voi esiintyä kuuluvuusongelmia rakennusten sisätiloissa, esimerkiksi data-nopeuksien osalta.
