Uuden tieliikennelain mahdollistamien ratkaisuiden soveltaminen Raumalla

Loppuraportti 22.12.2021

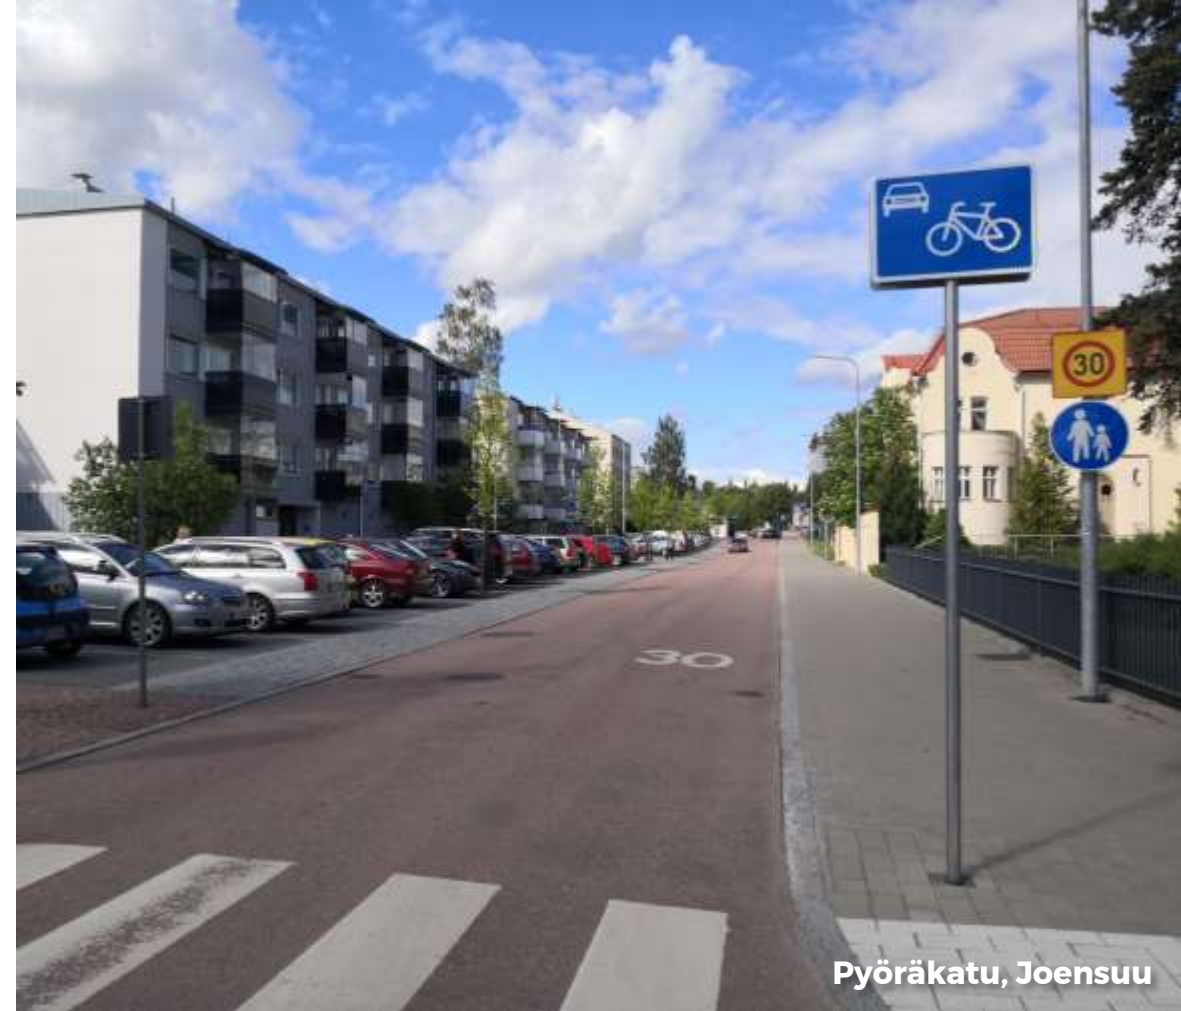
Pyöräkatu, Joensuu

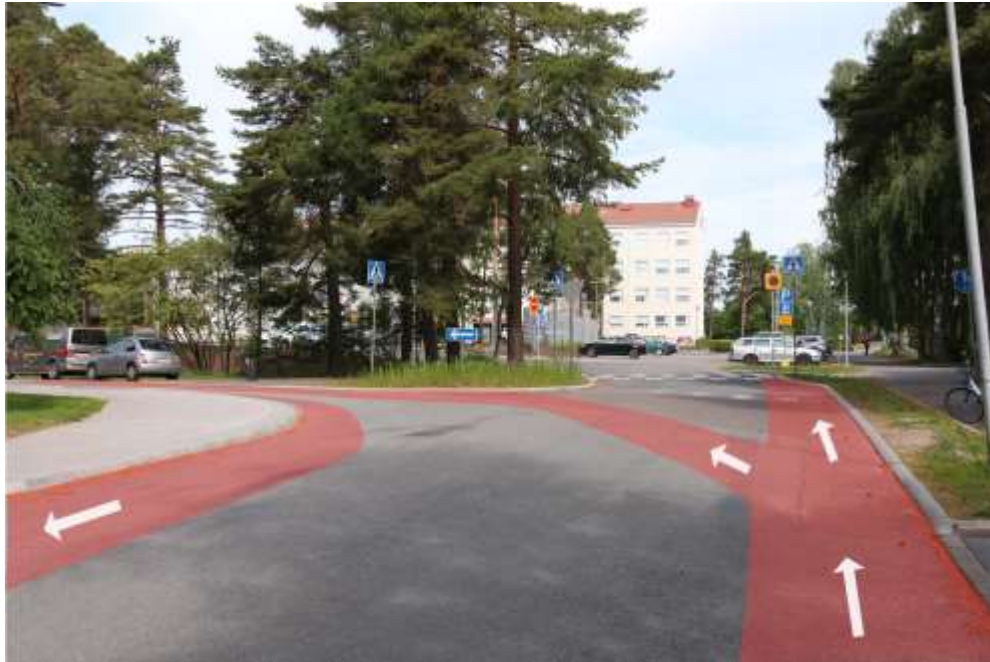
Ilvaninkatu

Ehdotetut toimenpiteet Ilvaninkadulle

- Ilvaninkadulle maalataan kadun molempiin päihin kadun eteläpuolelle pyöräkaista 20 metrin matkalle. Pyöräkaista merkitään kaksoissulkuviivalla, jossa viivan leveys on 0,1m ja viivojen väli on 0,1m. Pyöräkaistalle merkitään polkupyörän kuva ja osoitetaan kulkusuunta erillisellä nuolella.
- Ilvaninkadun ja Merikoulunkadun liittymään liikennemerkkiin E14, yksisuuntainen tie, lisätään lisäkilpi H12.10, polkupyörä, varustettuna tekstillä "Ei koske". Samaan liittymään osoitetaan myös kärkikolmiolla parkkipaikalta tulevien väistämisvelvollisuus Ilvaninkatua pyöräileviä ja Merikoulunkadulta Ilvaninkadulle kääntyviä kohtaan
- Ilvaninkadun ja Jussoilankadun liittymän liikennemerkkin C17, kielletty ajosuunta, yhteyteen lisätään lisäkilpi H12.10, polkupyörä, ja teksti "Ei koske".

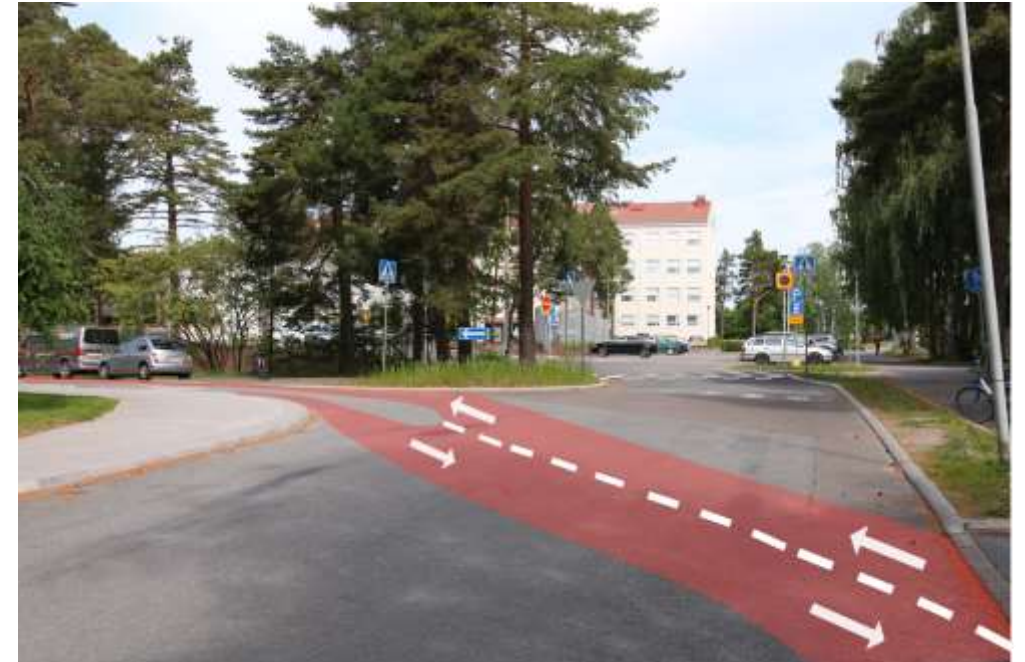
Ilvaninkadun ja Merikoulunkadun liittymäjärjestelyt vaihtoehto 1:

Ehdotetut toimenpiteet Ilvaninkadun ja Merikoulunkadun liittymään

- Vaihtoehdossa 1 maalataan Merikoulunkadulle punaisella maalilla pyöräkaistat Ilvaninkadun liittymän ympäristöön. Nämä kaistat merkitään polkupyörän kuvilla ja ajosuuntaa osoittavilla nuolilla.
- Vaihtoehdossa 2 maalataan Merikoulunkadun ja Ilvaninkadun liittymään punaisella maalilla erillinen pyöräilijöiden kulkureitti, joka ohjaa Merikoulunkadun nykyiseltä jalkakäytävältä pyöräilijät ajoradalle kohti Ilvaninkatua. Pyöräilijän väistämisvelvollisuutta Merikoulunkadun kulkijoita kohtaan ilmaisemaan lisätään myös pieni kolmio. Tämän lisäksi Merikoulunkadun jalkakäytävä tulee osoittaa yhdistetyksi jalankulun ja pyöräilyn väyläksi.

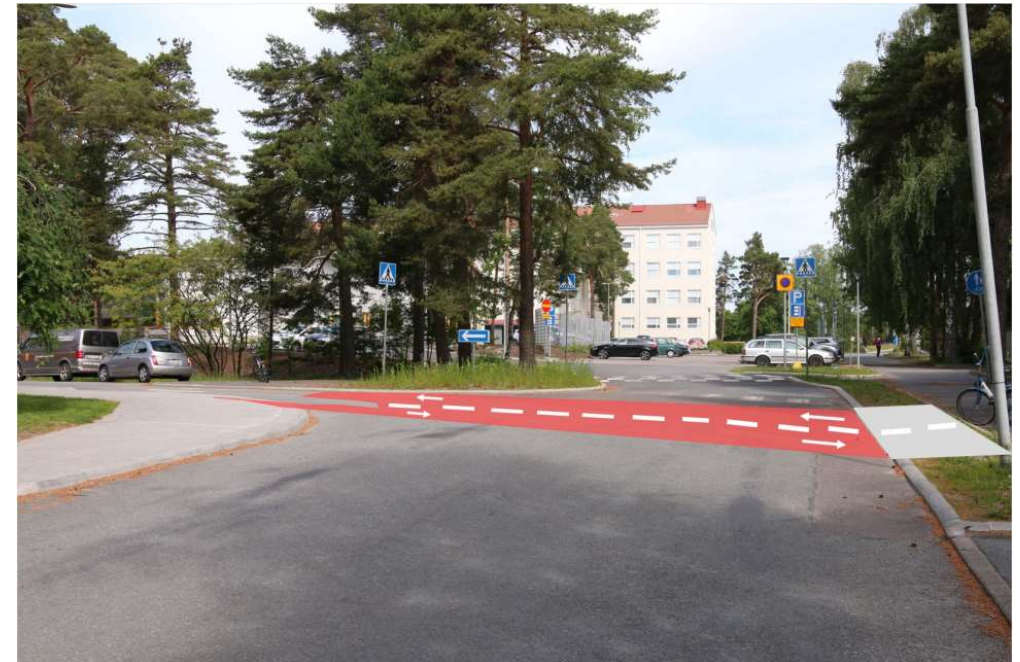
Ilvaninkadun ja Merikoulunkadun liittymäjärjestelyt vaihtoehto 3:

Ehdotetut toimenpiteet Ilvaninkadun ja Merikoulunkadun liittymään

- Vaihtoehdossa 3 maalataan Merikoulunkadun ja Ilvaninkadun liittymään punaisella maalilla erillinen pyöräilijöiden kulkureitti, joka ohjaa Merikoulunkadun nykyiseltä jalkakäytävältä pyöräilijät ajoradalle kohti Ilvaninkatua. Samalla poistetaan osa nykyistä reunatukea ja nurmikkoa. Näiden tilalle tehdään asfaltista pyöräilijälle odotustila Merikoulunkadun ylittämistä varten. Pyöräilijän väistämisvelvollisuutta Merikoulunkadun kulkijoita kohtaan ilmaisemaan lisätään myös pieni kolmio. Tämän lisäksi Merikoulunkadun jalkakäytävä tulee osoittaa yhdistetyksi jalankulun ja pyöräilyn väyläksi.

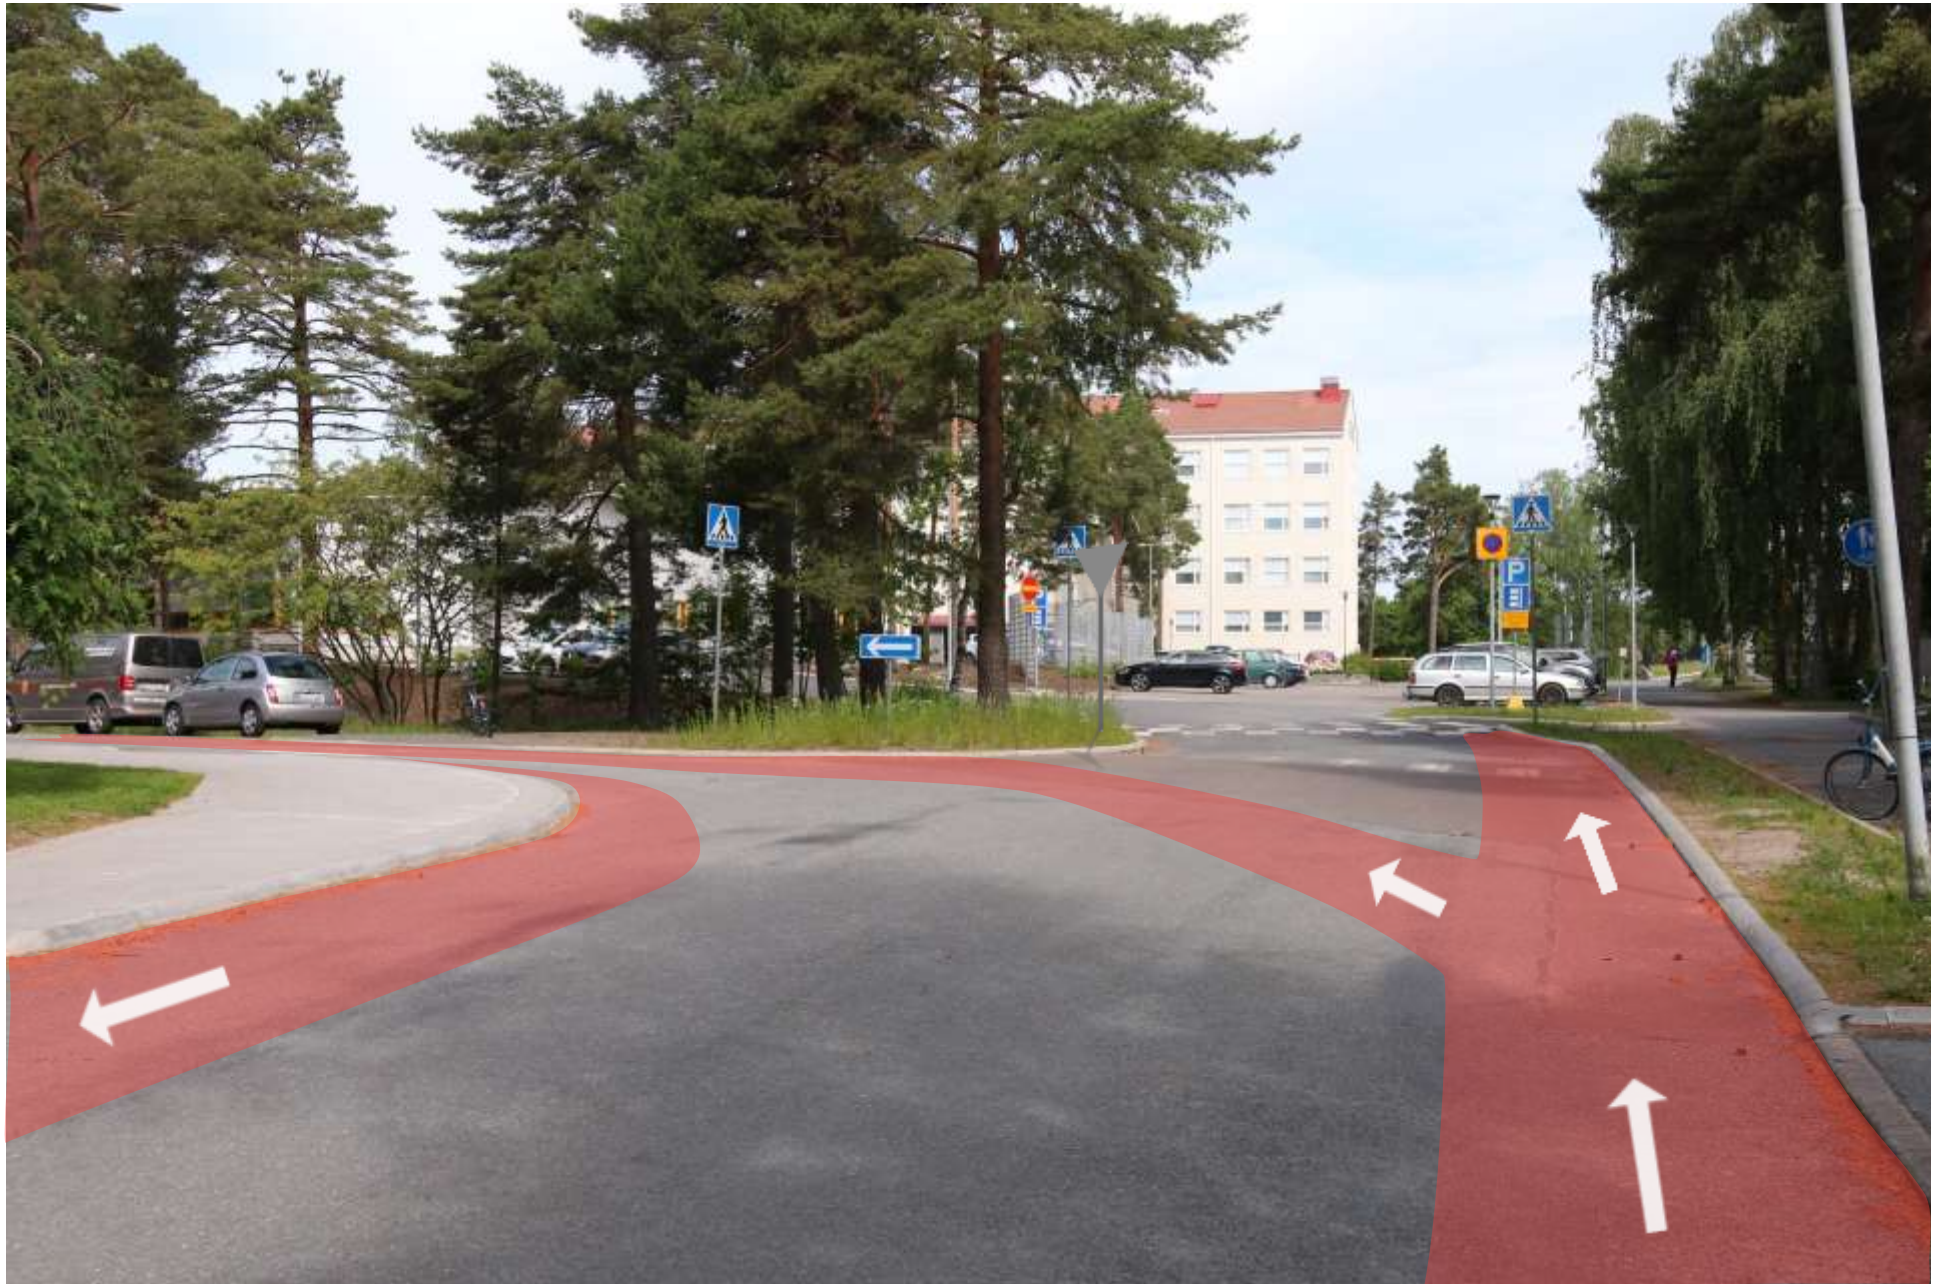
Ilvaninkatu - VE 1 havainnekuva

Ehdotettavat
toimenpiteet
Ilvaninkadun
kehittämiseksi

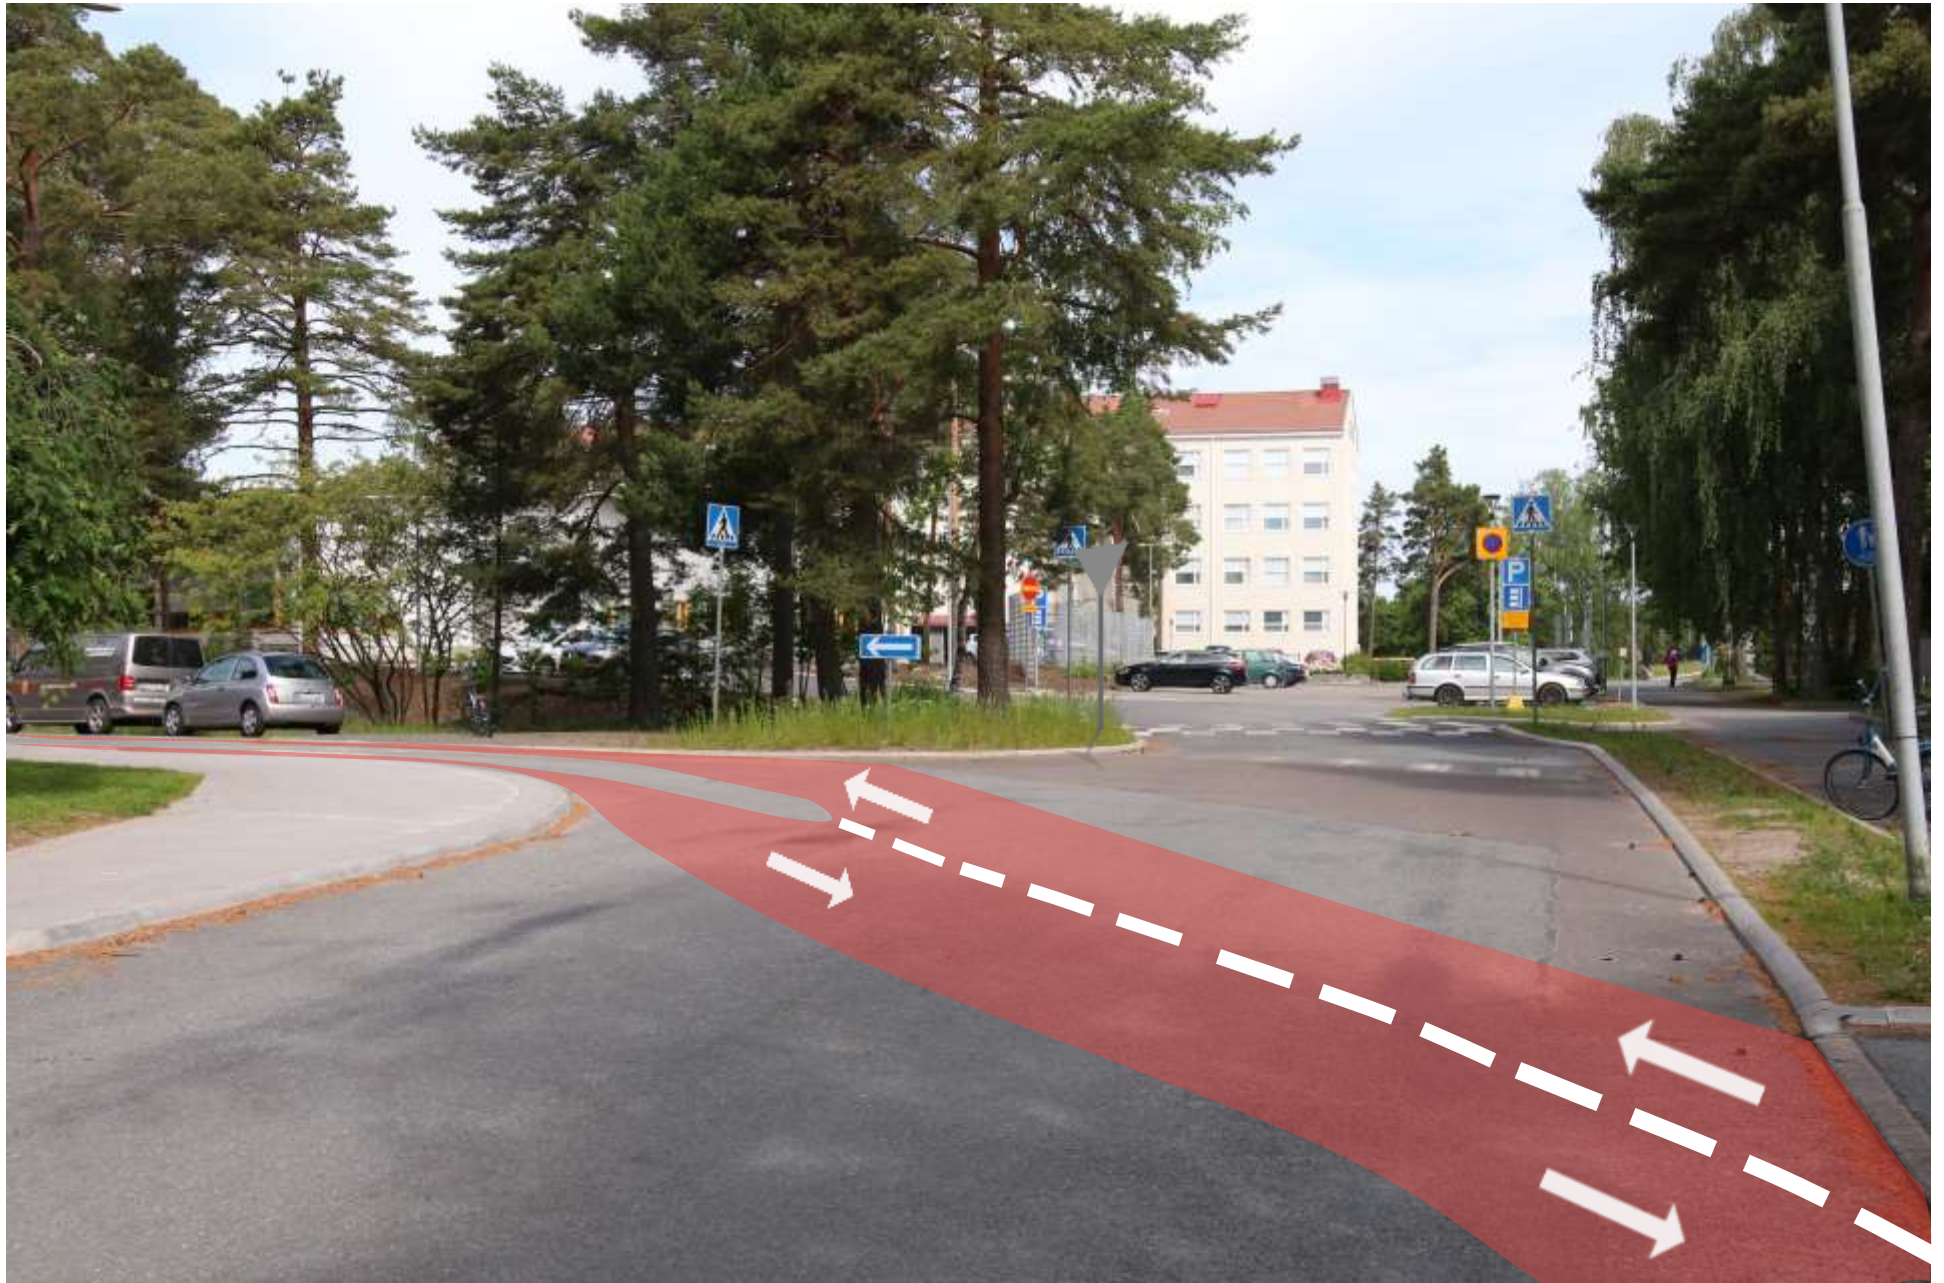
Ilvaninkatu - VE 2 havainnekuva

Ehdotettavat
toimenpiteet
Ilvaninkadun
kehittämiseksi

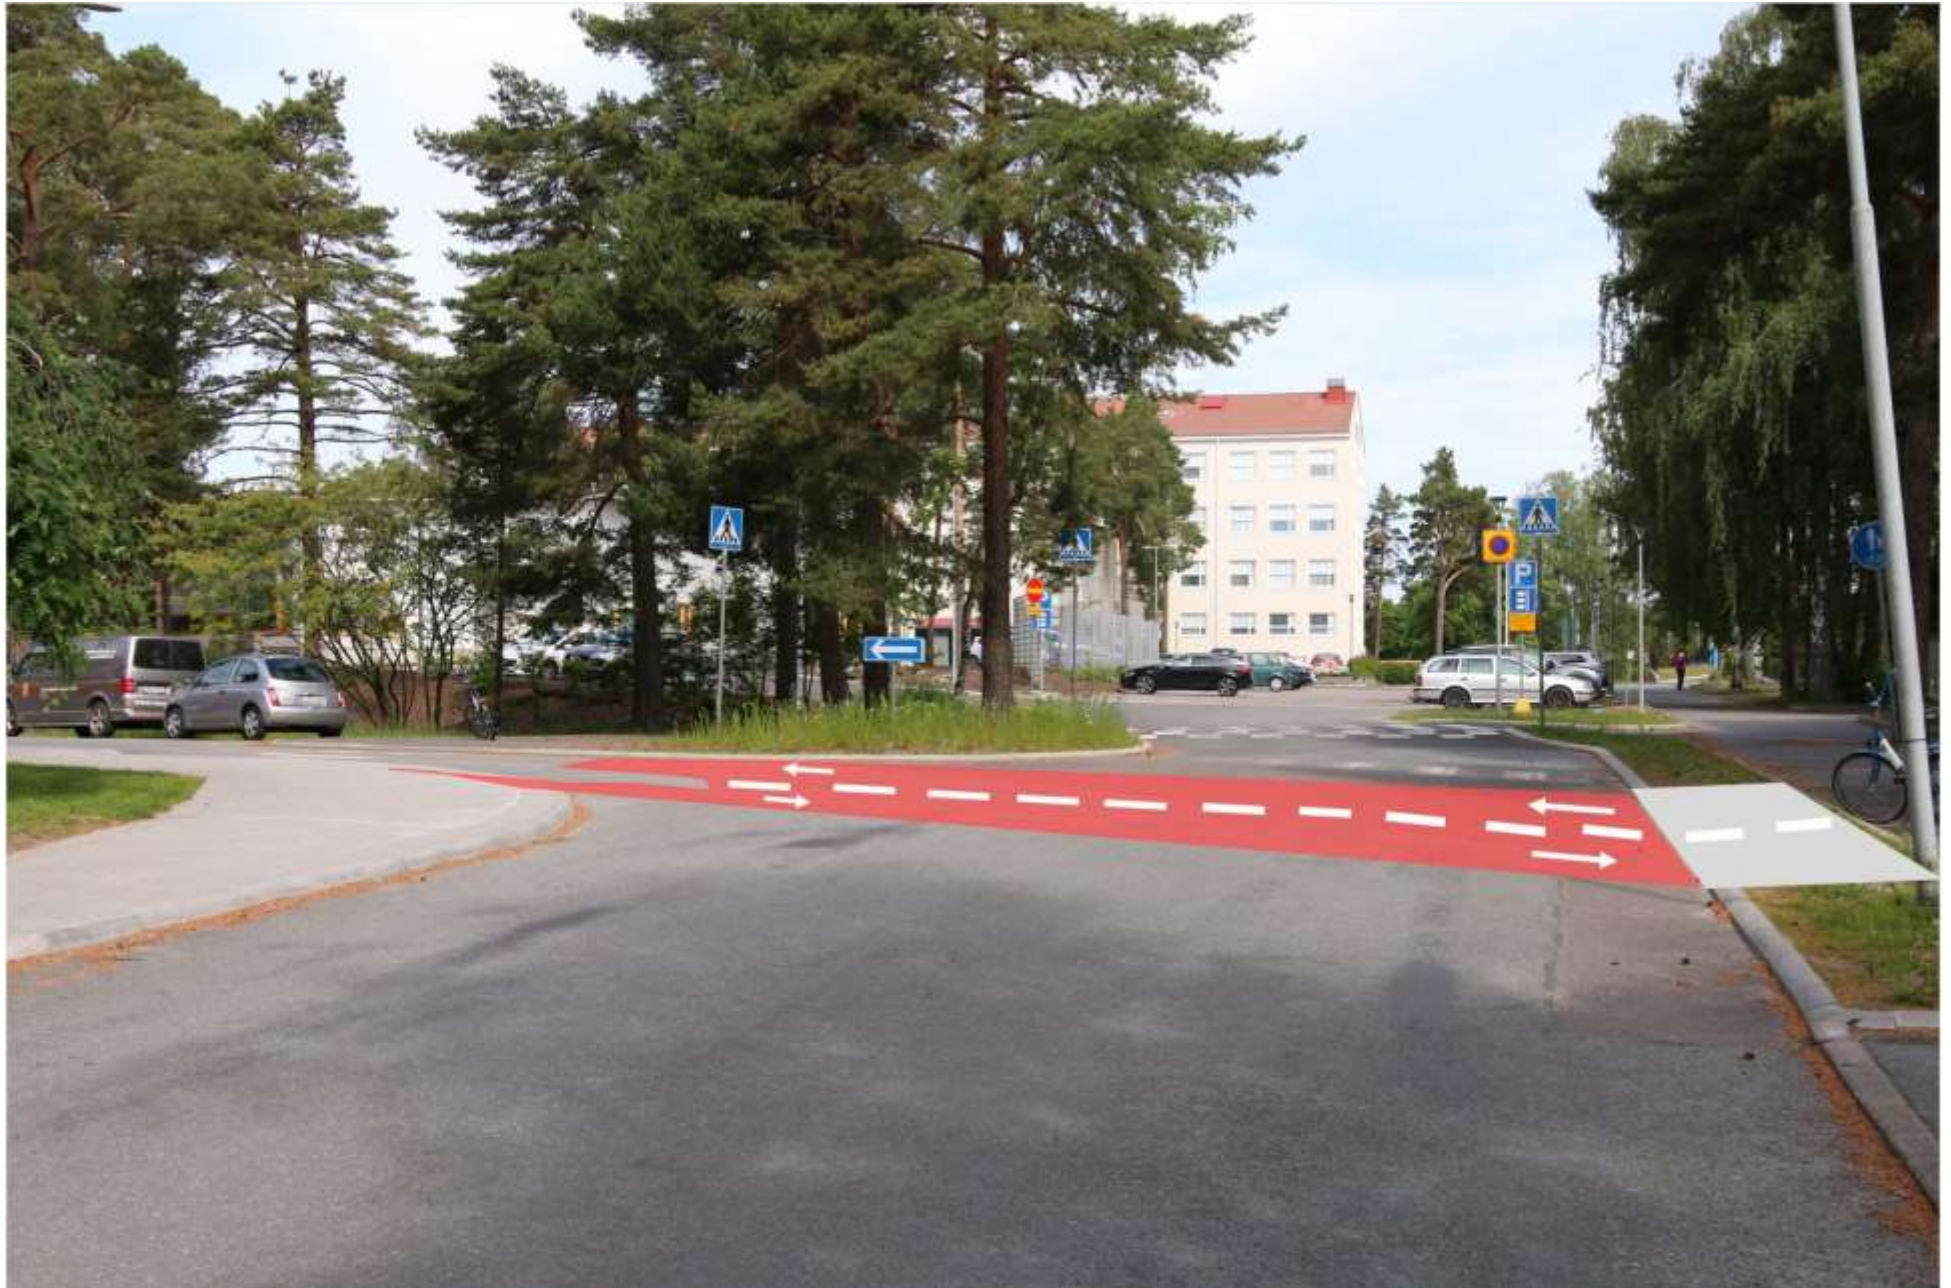
Ilvaninkatu - VE 3 havainnekuva

Ehdotettavat
toimenpiteet
Ilvaninkadun
kehittämiseksi

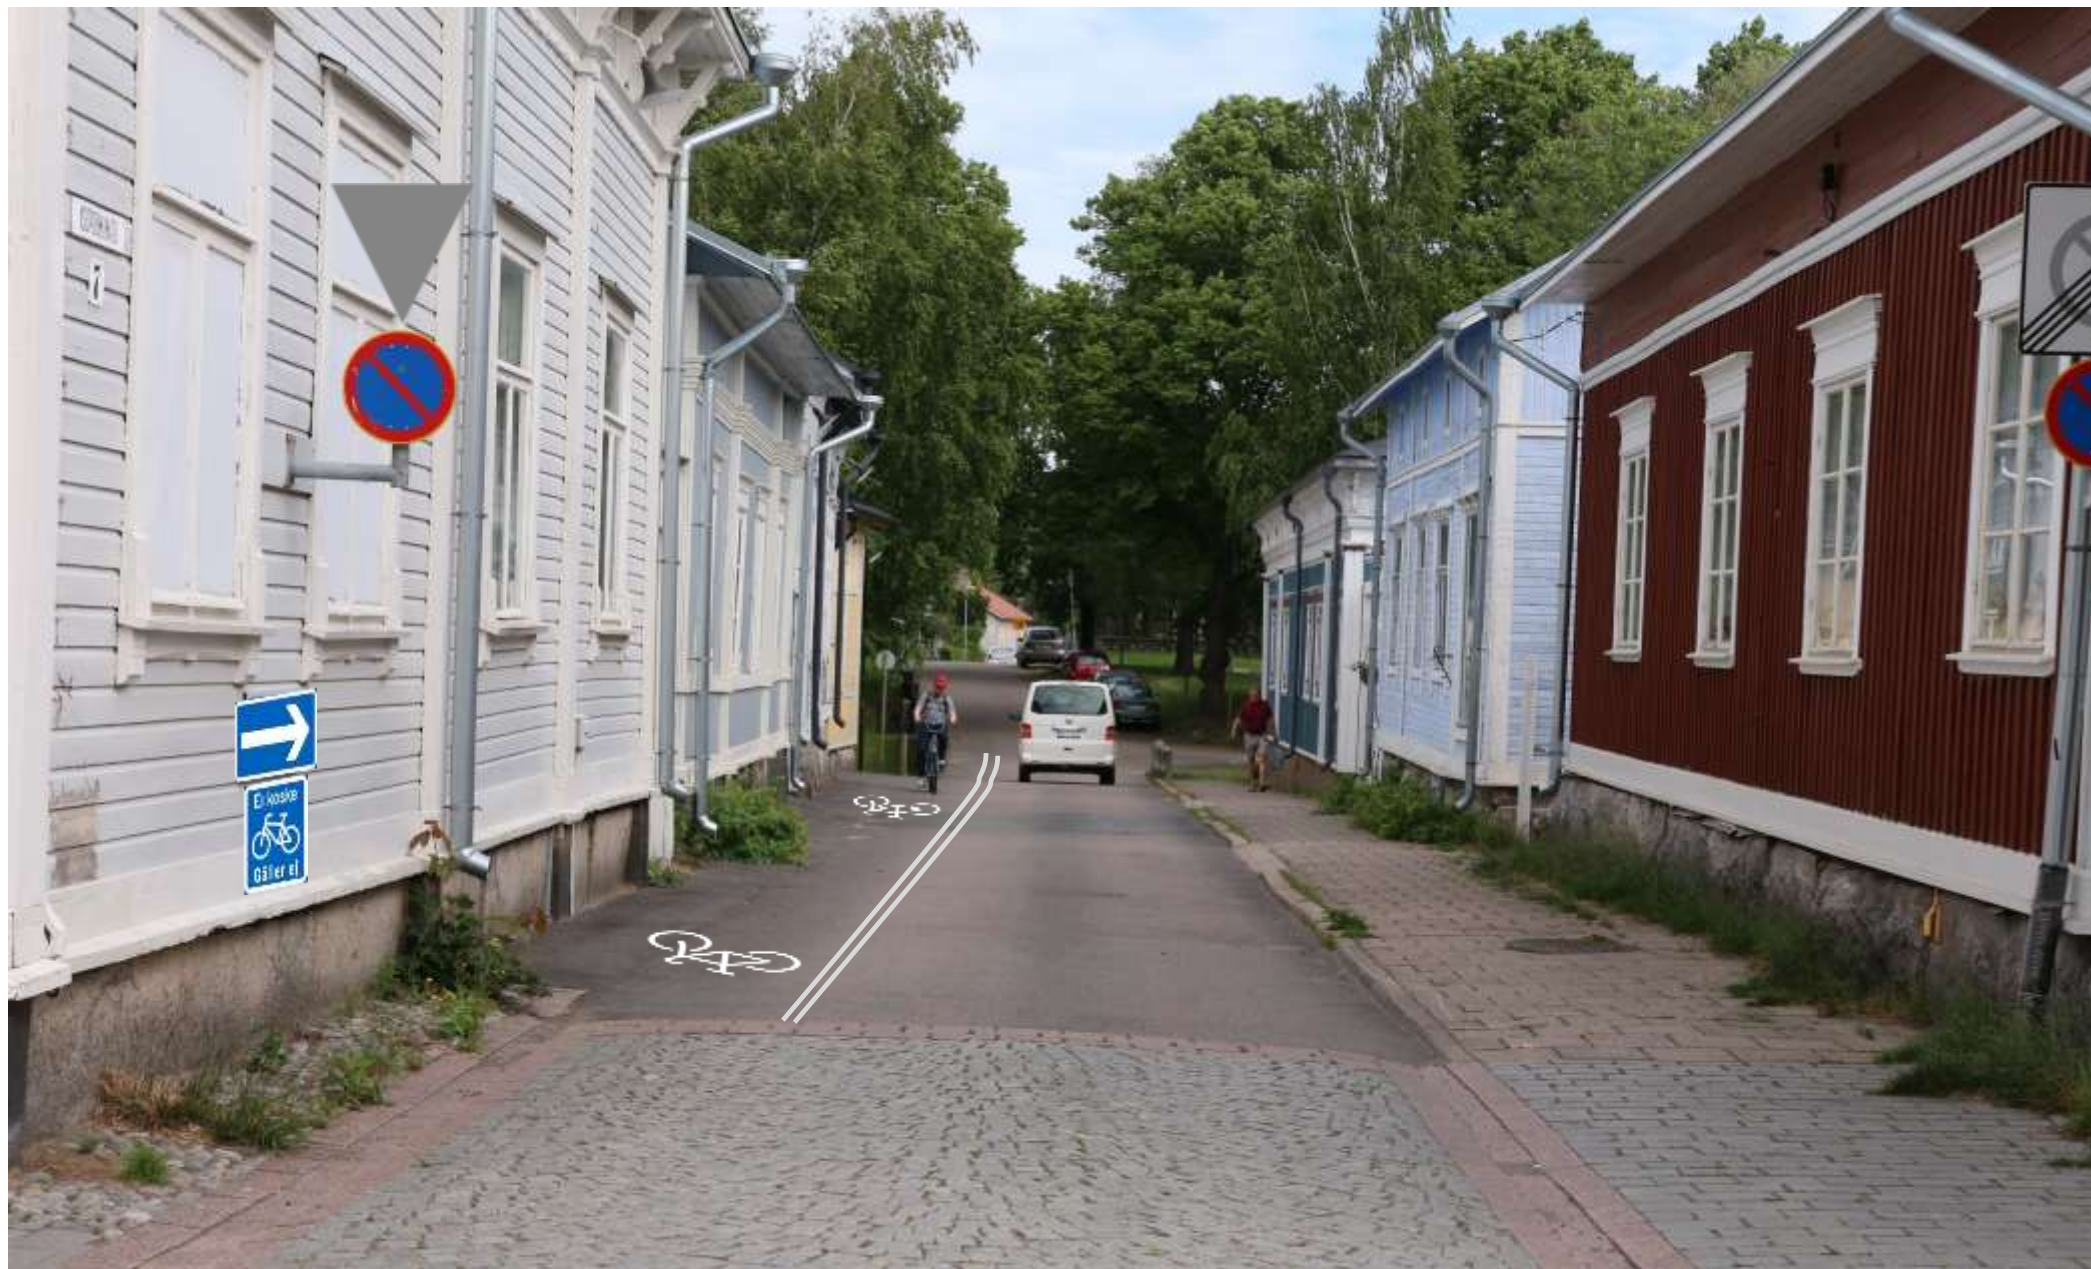
Isopoikkikatu - havainnekuva

Ehdotettavat
toimenpiteet
Isopoikkikadun
kehittämiseksi

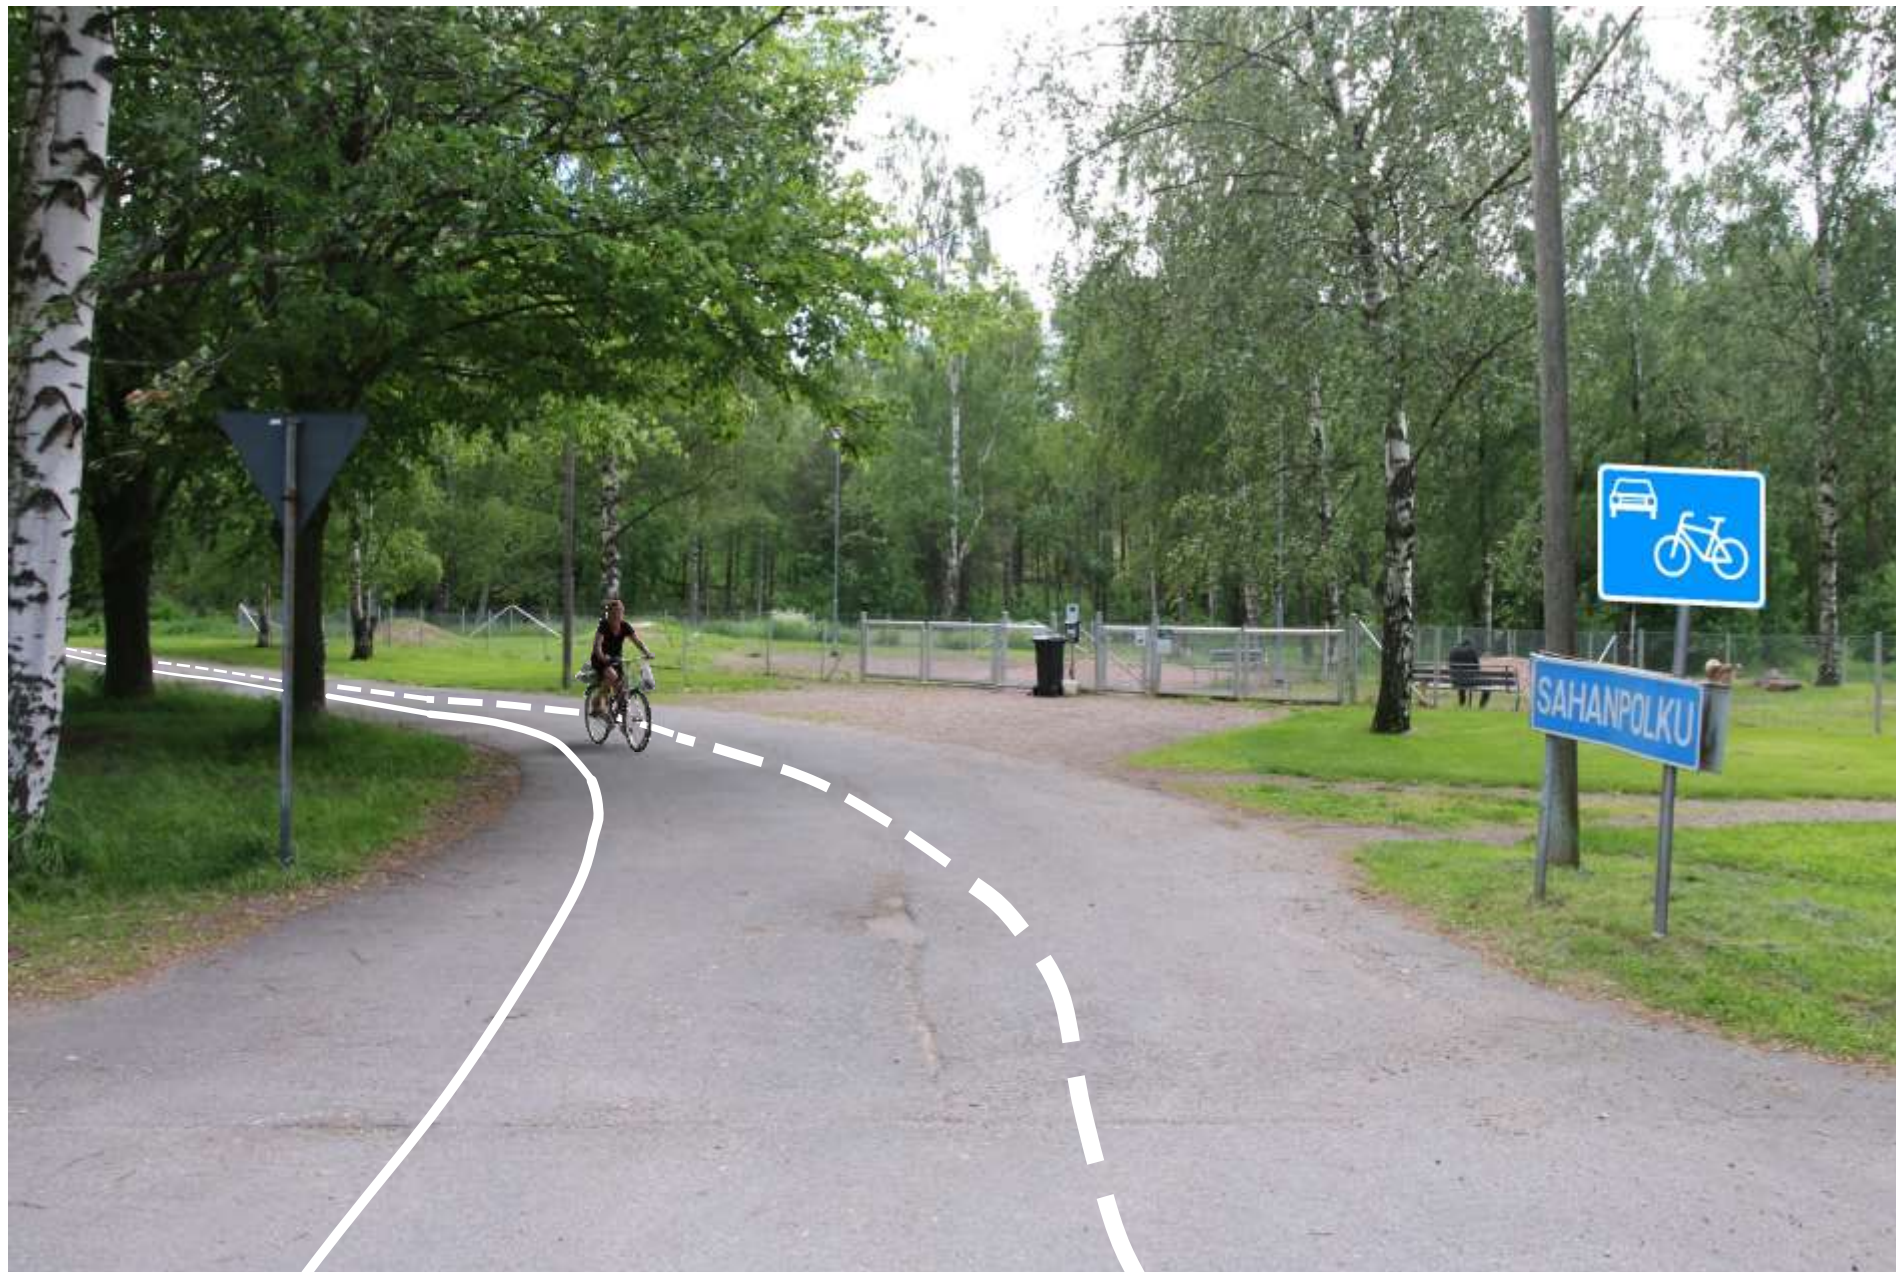
Sahanpolku - VE 1 havainnekuva

Ehdotettavat
toimenpiteet
Sahanpolun
kehittämiseksi

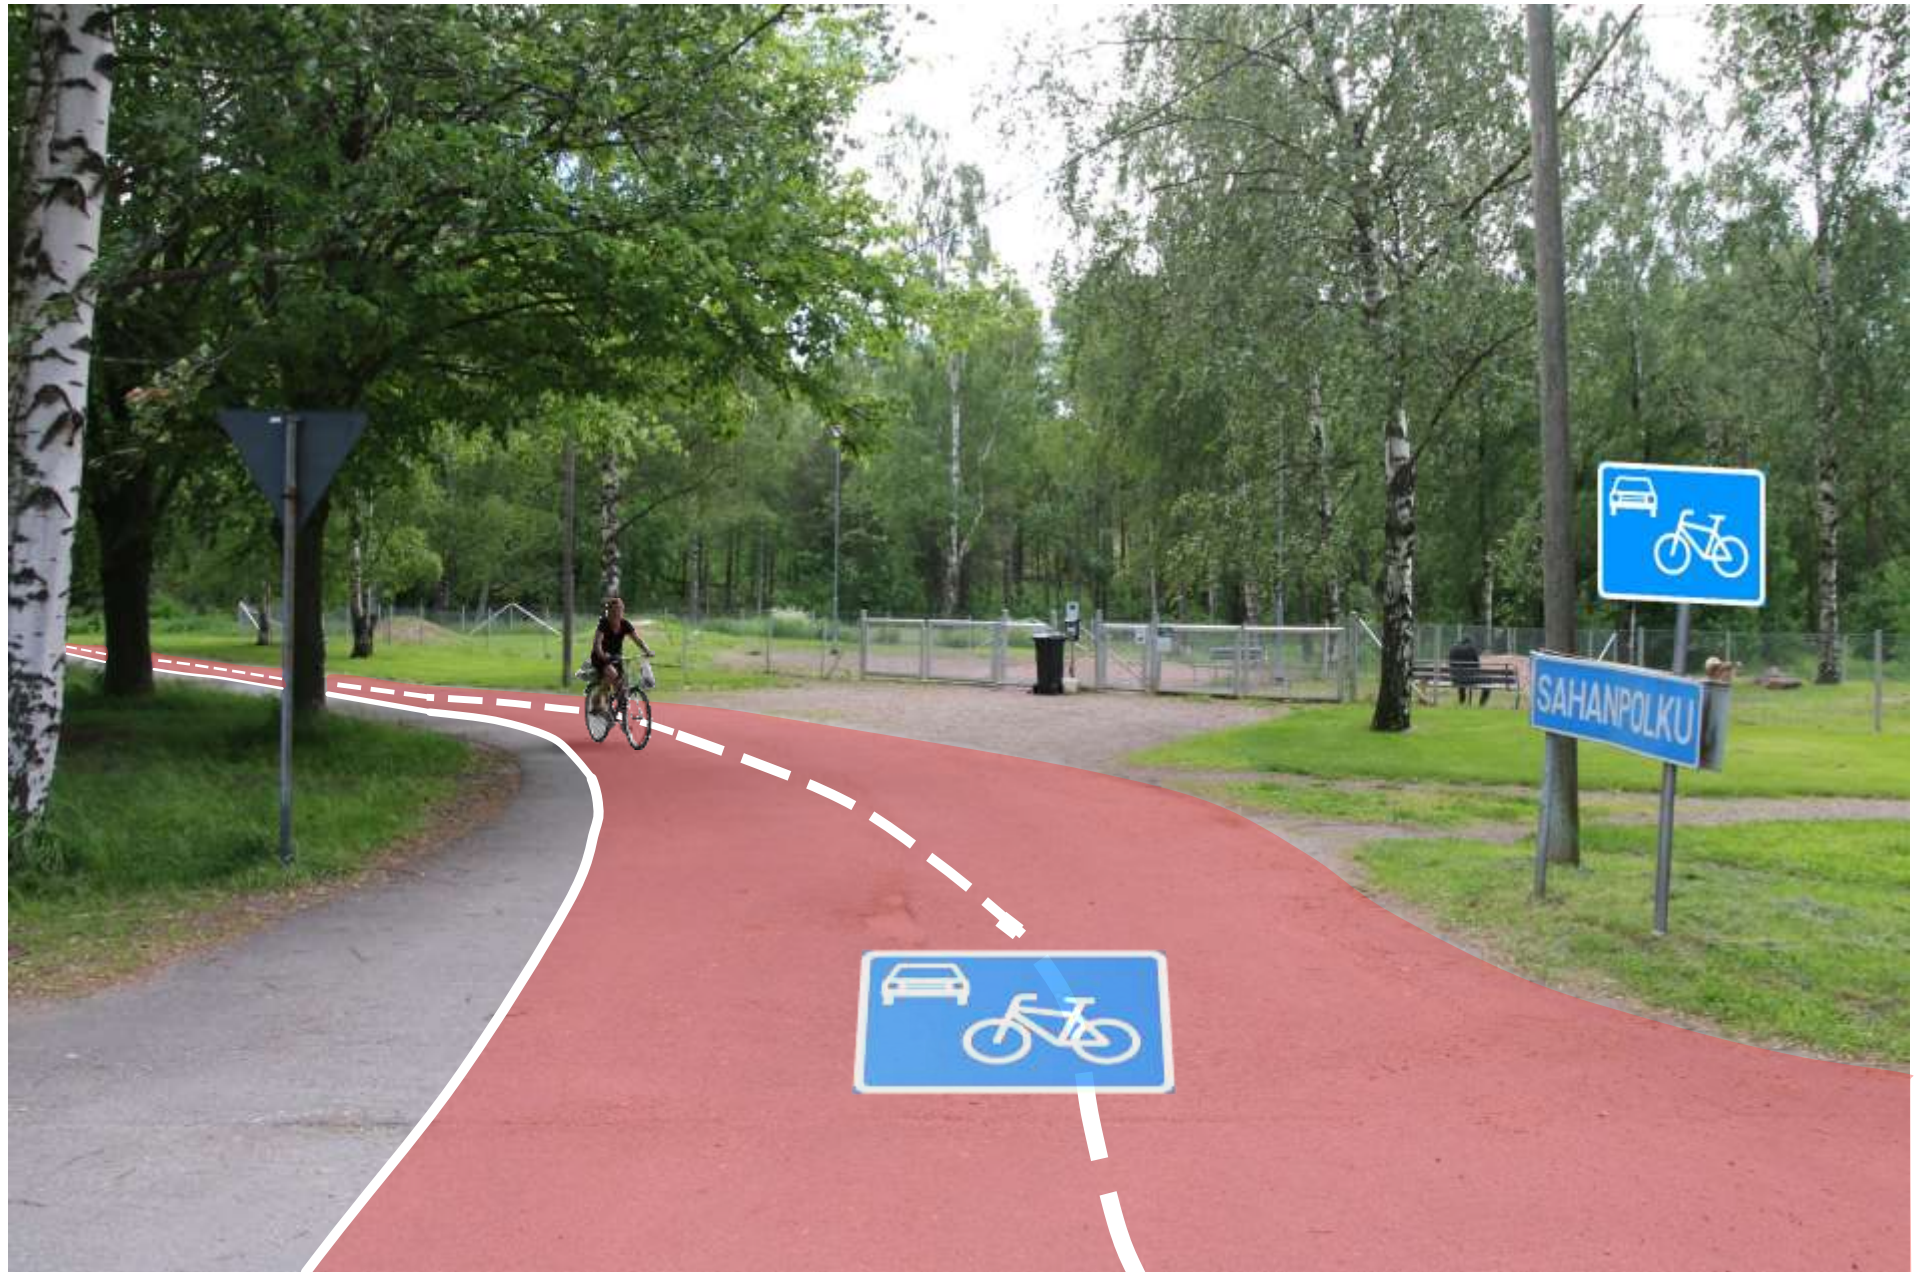
Sahanpolku - VE 2 havainnekuva

Ehdotettavat
toimenpiteet
Sahanpolun
kehittämiseksi

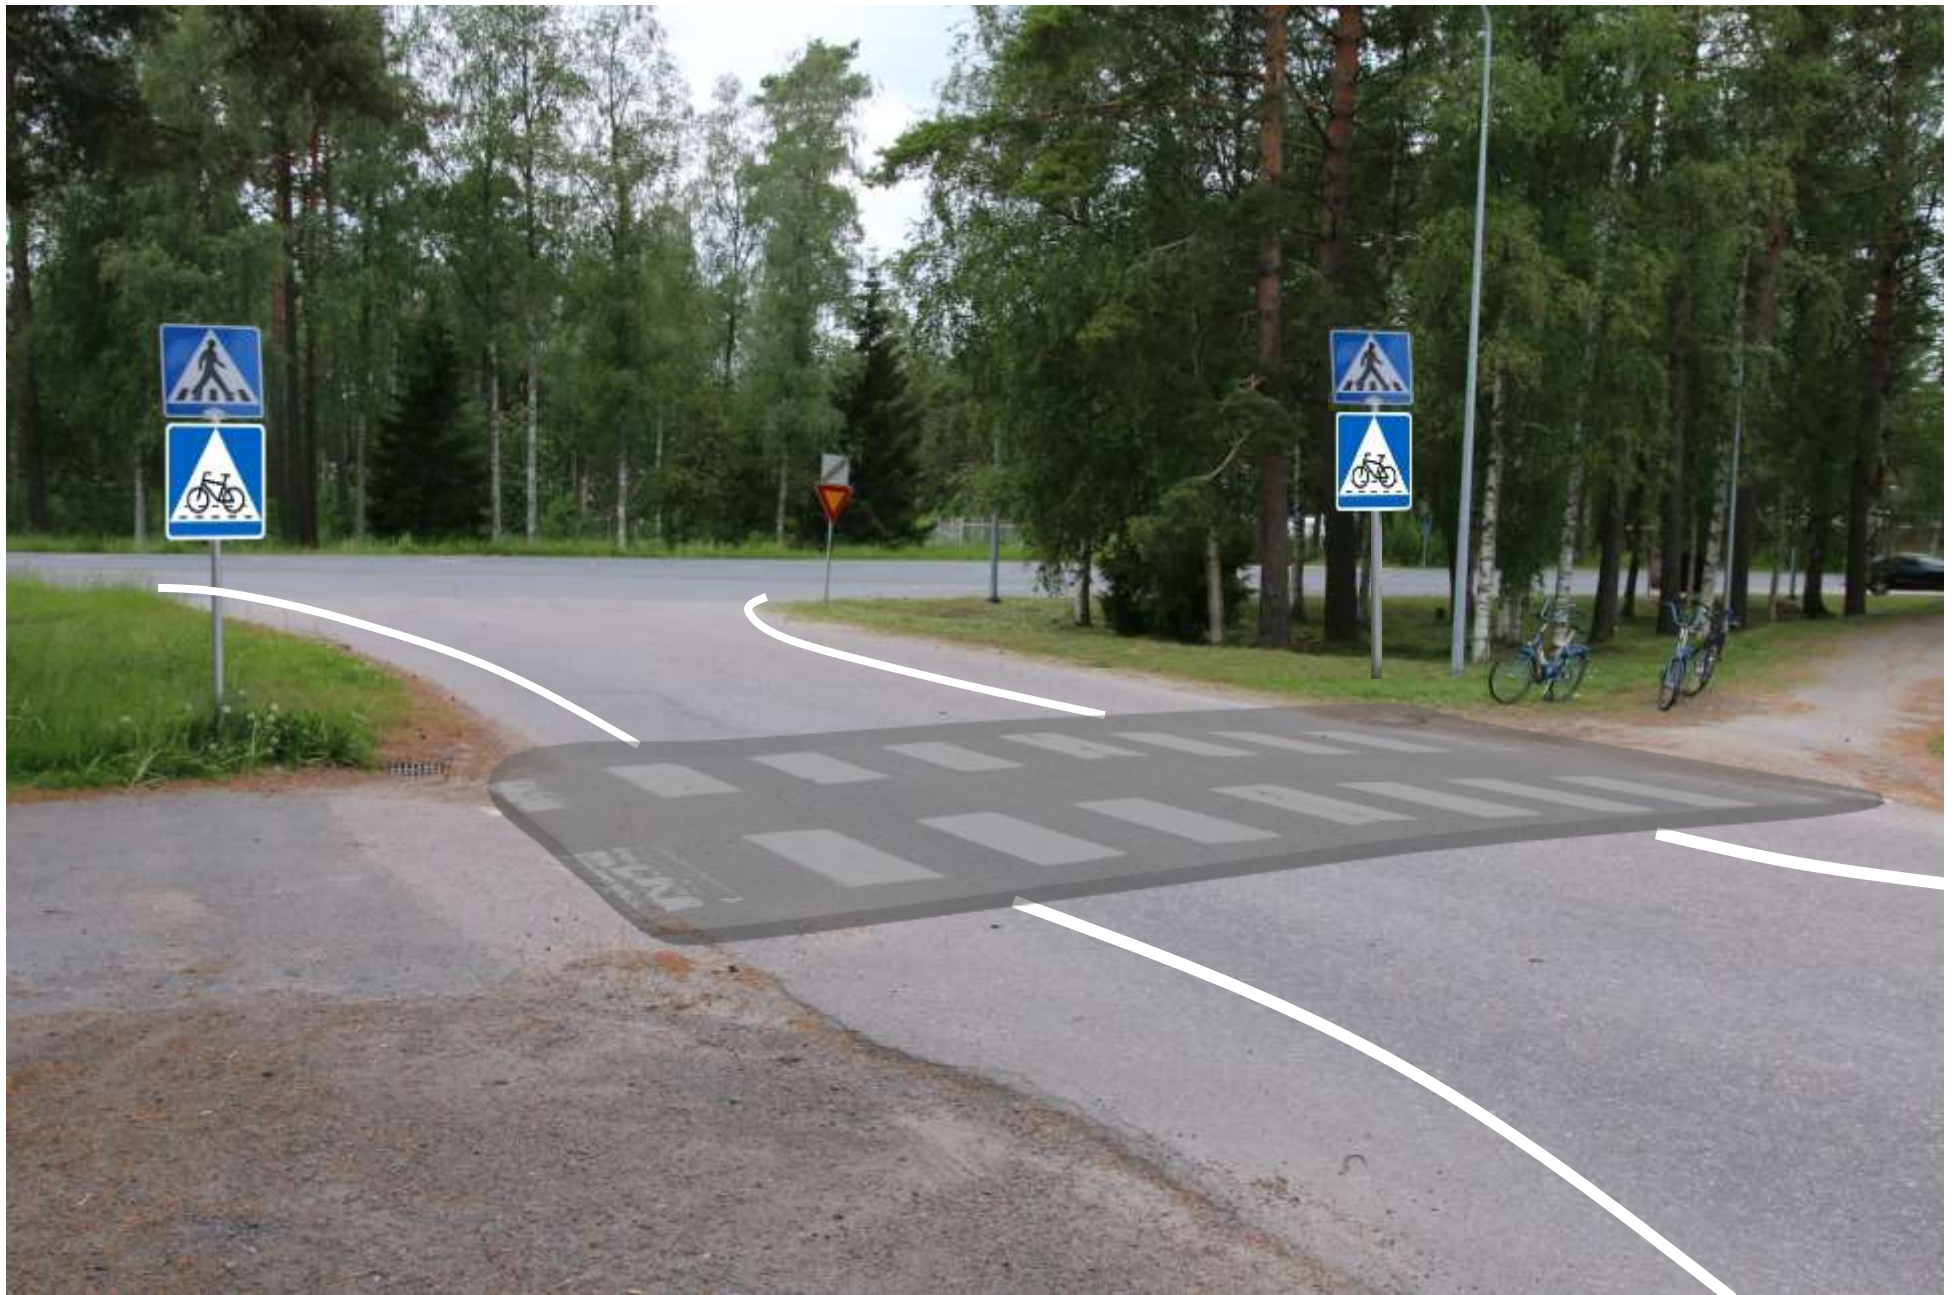
Karpalotie - VE 2 havainnekuva

Ehdotettavat
toimenpiteet
Karpalotien ylityksen
kehittämiseksi
