Miten välttää onnettomuudet?

Opettavaisia tarinoita dronen operoinnista
"Onnettomuus oli hyvin valmisteltu, lento ei."

Lentoturvallisuusilmoitukset ja esiin nousseet tapahtumatyypit

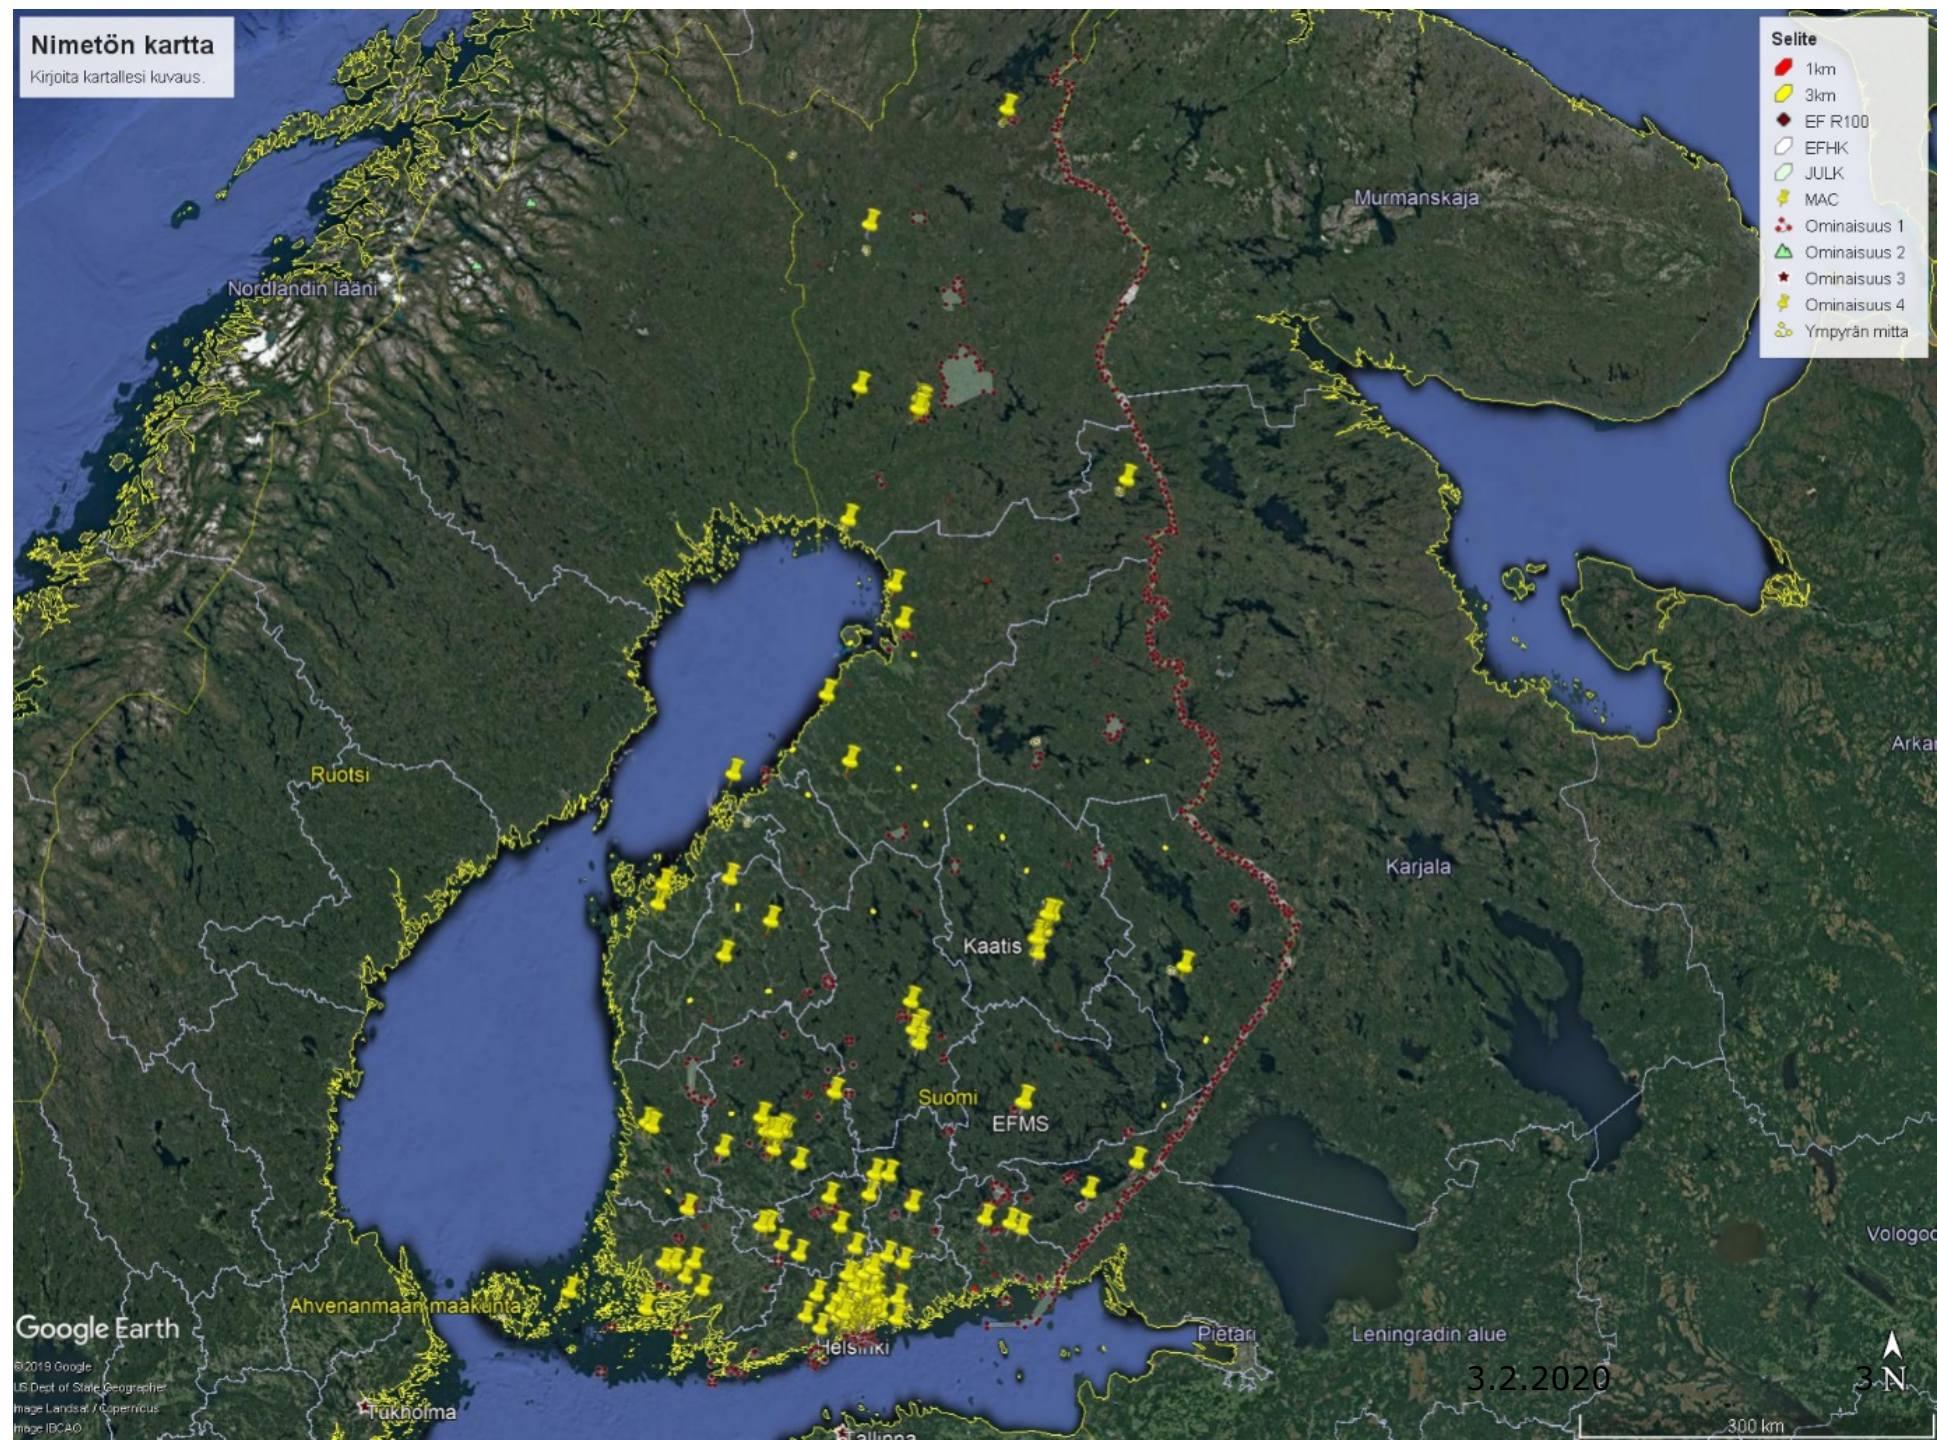
Kartta Suomessa ilmoitetuista tapauksista, lisäksi UK, Venäjä, Saksa, Sveitsi

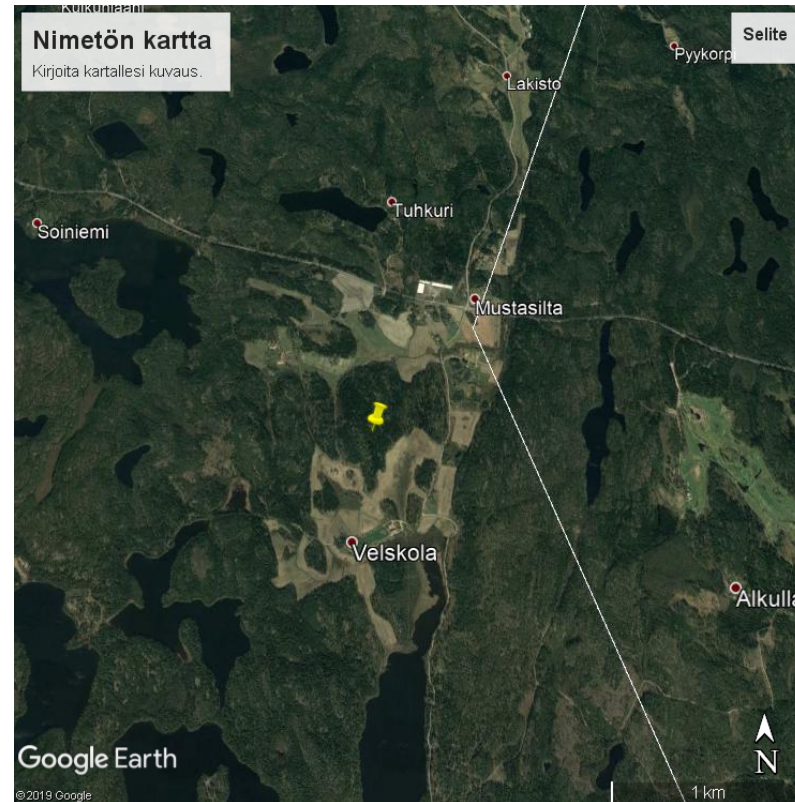
Havainto, alle 2000 ft, mutta paikalla on Ämmässuon lennätyspaikka

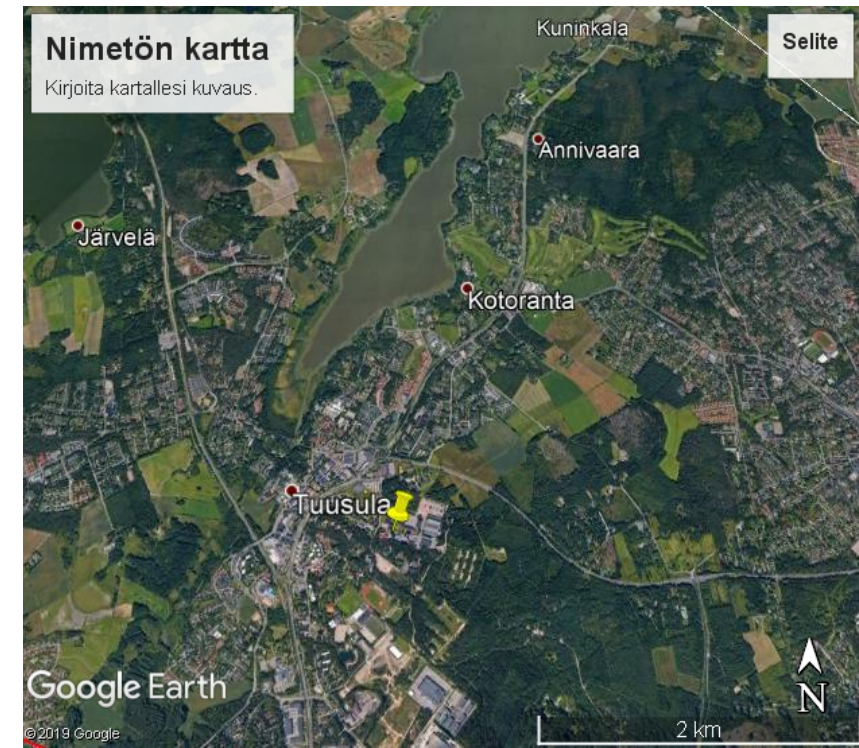
Toimijan oma ilmoitus, EFHK CTR virheellinen tulkinta sallitusta korkeudesta, max 50 m, lensi 60 m

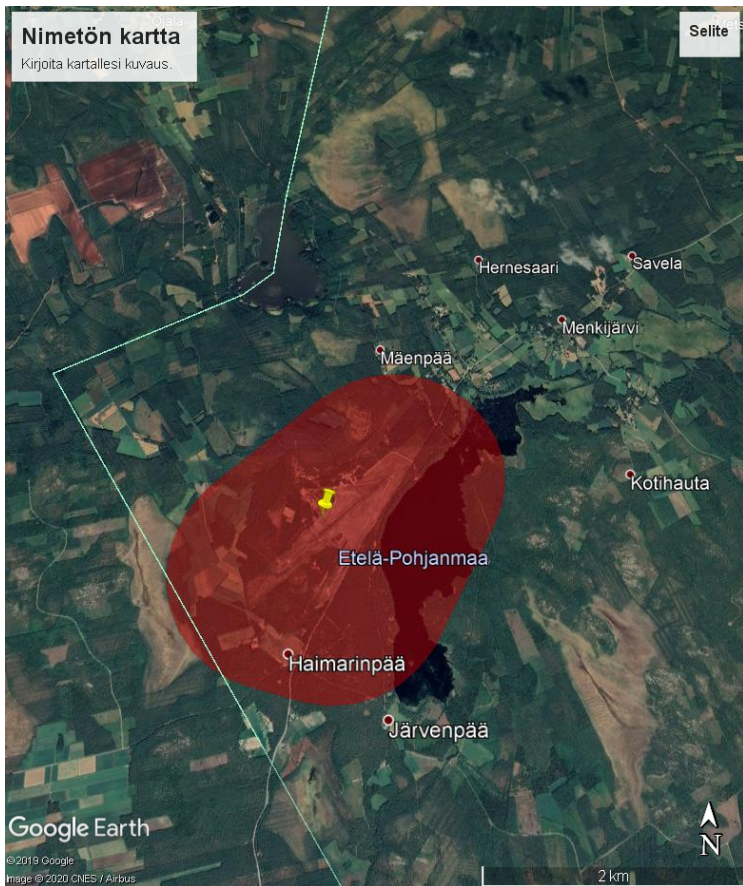
Traficomien tarkastaja oli lennättämässä lennokkiaan Jämin lentopaikalla SIL-tapahtumassa. Kesken lennätyksen lennokin nopeudensäädin hajosi. Koska säädin antaa virtaa myös radiolaitteille lennokissa, ei lennokka ollut enää hallittavissa ja syöksyi vasemman puoleisessa kierukassa maahan vaurioituen merkittävästi. Ei tehty lentoturvallisuusilmoitusta, koska kyseessä oli harrastustoiminta eikä ihmisiä loukkaantunut.

Menkijärvellä I-A:n suorittaessa laskua kone oli sivussa kiitotien keskilinjalta. Ylösvetoa tehdessä toiminto ei aktivoitunut. Käsiohjaus ei onnistunut. Koneen parametrit eivät sallineet ylösvetoa, kun laskeutumisen loppuveto oli aloitettu. Kone osui kiitotien vieressä oleviin puihin.

- ▶ Dronen huolellinen tarkistus ennen lentoa ja lennon jälkeen
- ▶ Huolto, oikein suoritettut korjaukset
- ▶ Ohjelmiston tarkistaminen haastavampaa, selkeä kuvaus miten dronen tulee toimia eri tilanteissa
- ▶ Operaatioon huolellinen tarkastelu ja toiminnan suunnittelu
 - ▶ Toimintaympäristö, radioliikenteen häiriötekijät (kaupunki/maaseutu, rakennukset, sähkölinjat, kostea metsä)
- ▶ Ohjaamisen harjoittelu

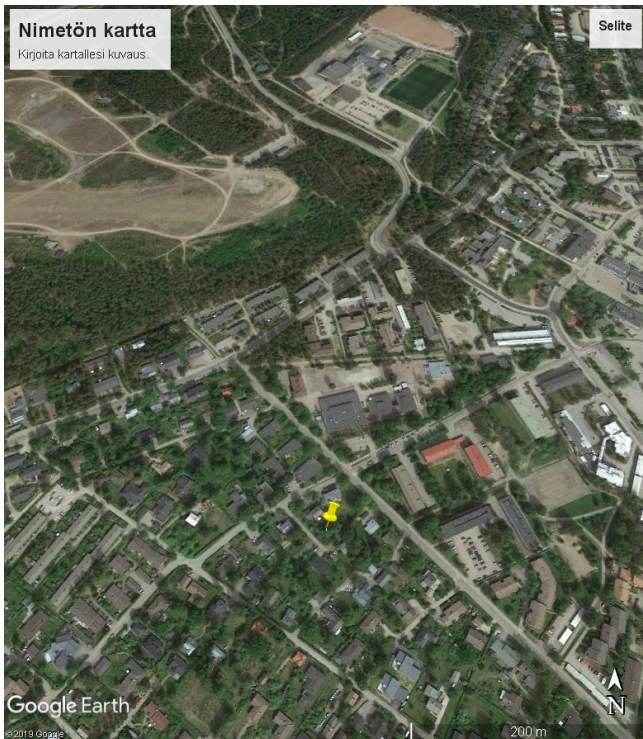
Kuvatessa vanhempien omakotitaloa DJI Mavic Pro osui puuhun. Tilanteessa nostin korkeutta ja ohjasin laitetta taaksepäin ja keskityin ohjaimen yhteydessä olevan näytön näkymään. Drone osui pihan vaahteraan ja putosi maahan saaden kohtalaisia vaurioita RH-moottorin varteen, kaksi potkuria hajosi. Tuttu paikka, mutta tuttu puu yllätti. Ei sivullisia henkilöitä lähellä eikä putoamisesta vaaraa henkilöille tai muulle omaisuudelle. Dronen toiminta normaalia ennen osumista puuhun.

- ▶ Ohjaajan toiminta, lennon valmistelu ja lennon suoritus, ympäristön tarkkailu
- ▶ Odottamattomat tai vaikeasti havaittavat tekniset viat vaikeita ennakoita
- ▶ Koulutus, järjestelmän käyttö, ohjaaminen
- ▶ Tilannetietoisuus koko lennon ajan
- ▶ Ulkopuolisten häiriötekijöiden minimointi

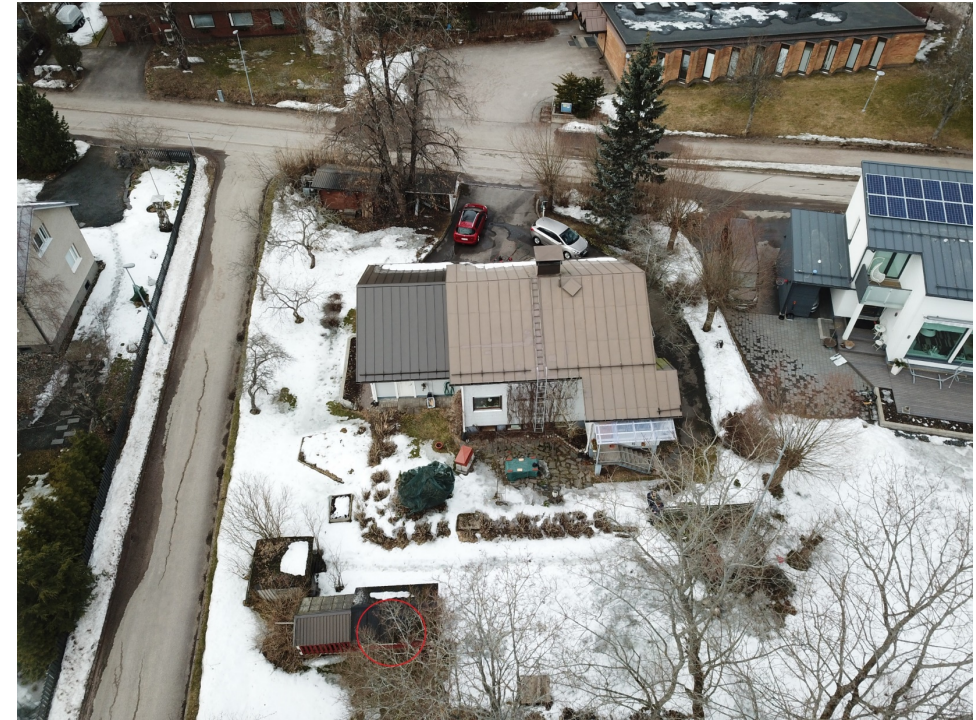
Operatiivisella etsintälennolla arvioin viereisen kallion korkeuden väärin. Kopteri osui puun latvaan ja putosi metsään. Ei henkilövahinkoja, ei henkilöitä vaarassa. Kopterille nähtävästi pienet vauriot.
