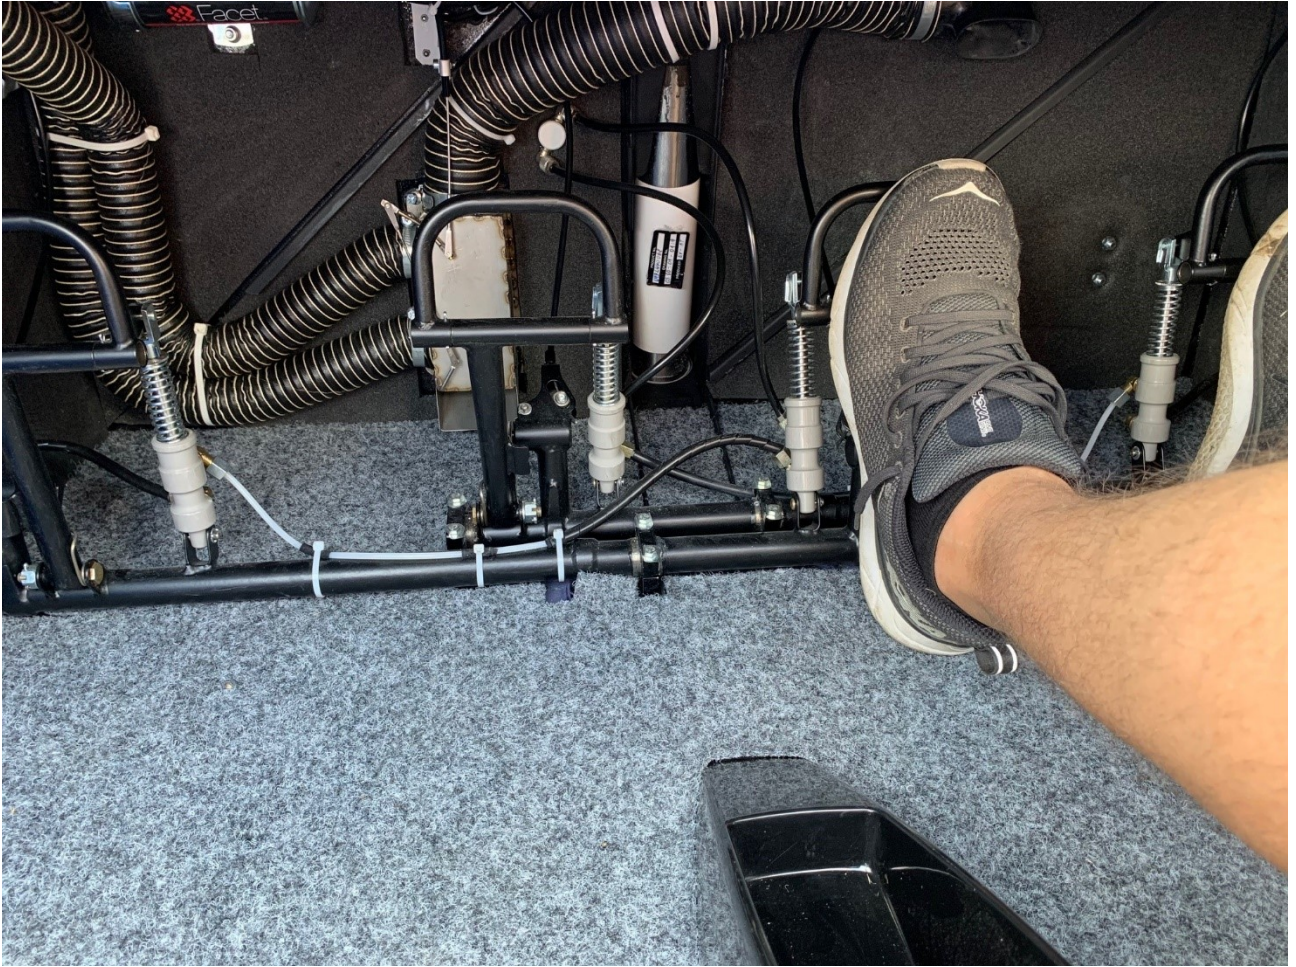
Kuva 1. Eurostar SLW -mallin poljinjärjestely.

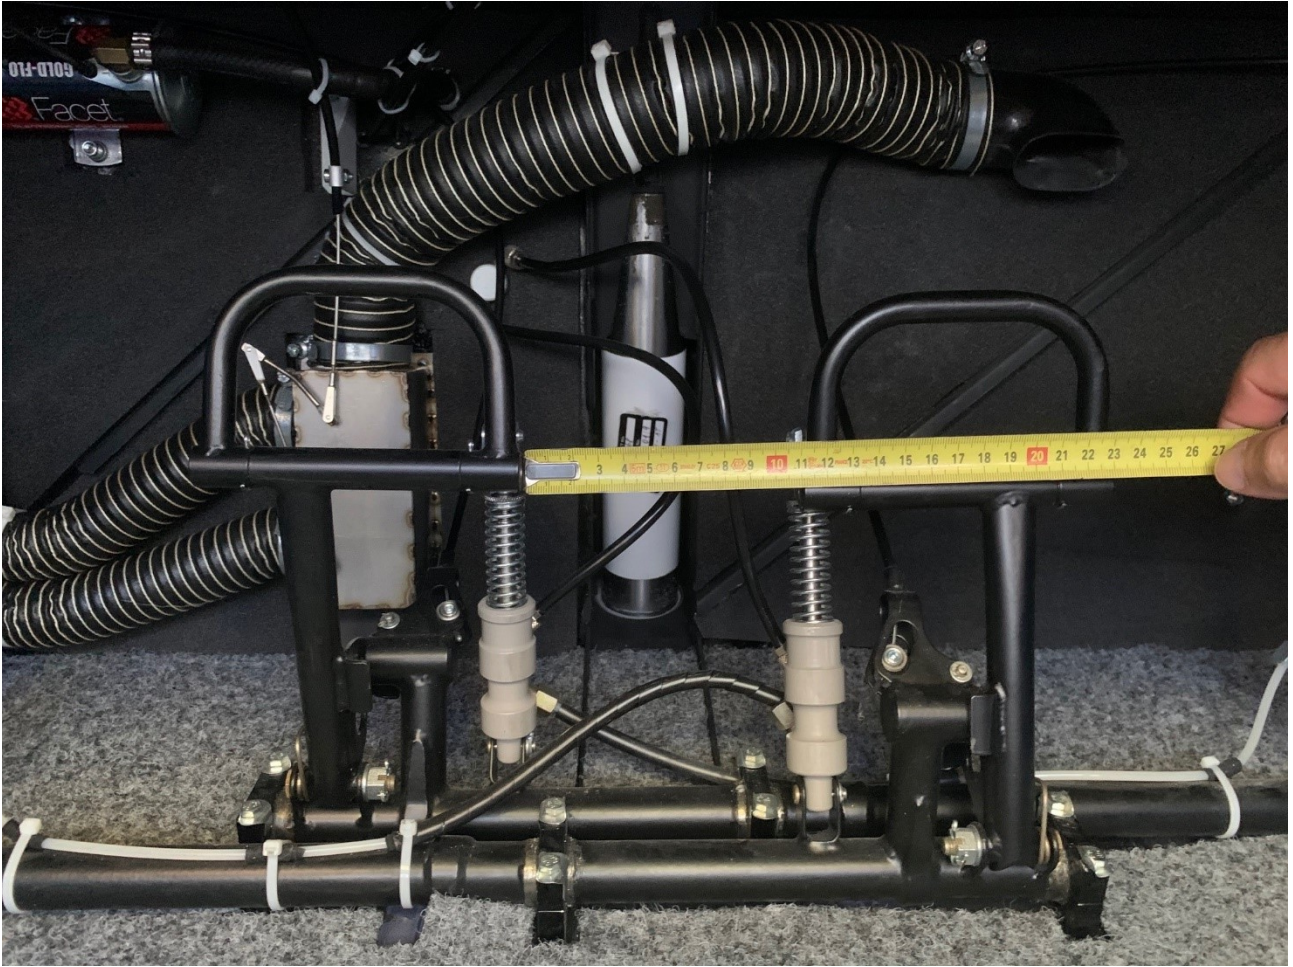
Kuva 2. Eurostar SLW -mallin poljinjärjestely, oikean- ja vasemmanpuoleisen ohjaajan poljinten välinen etäisyys.

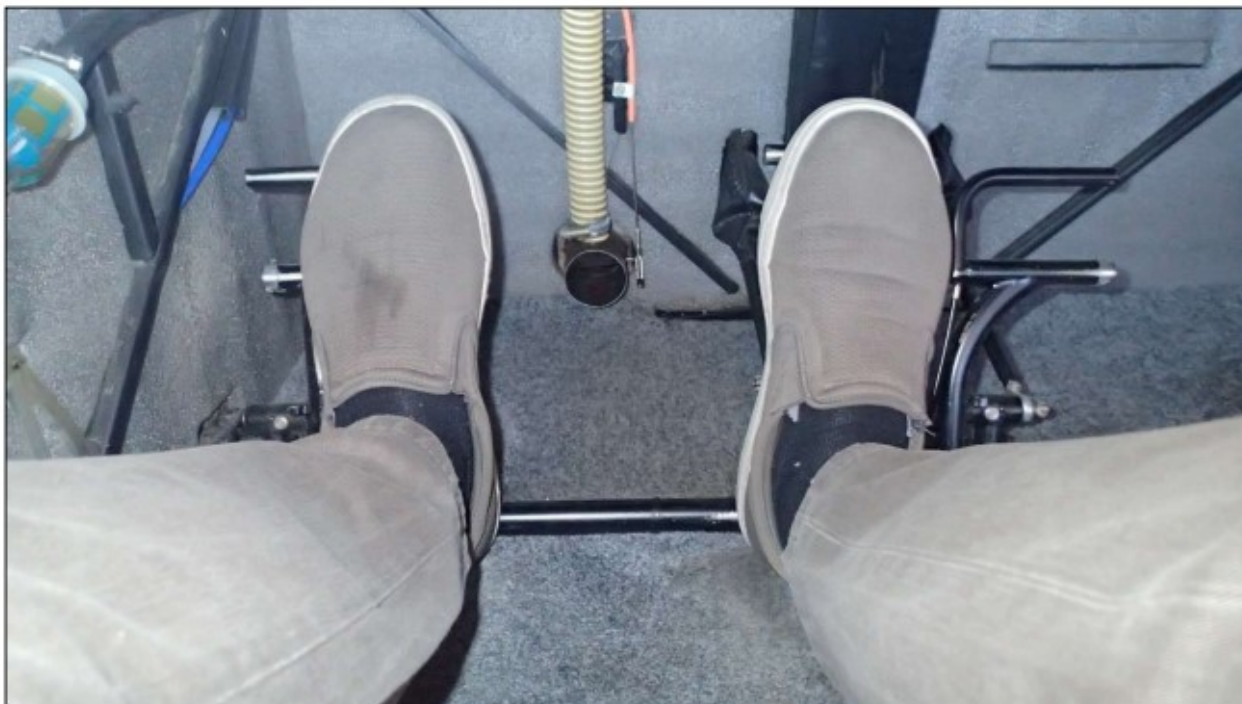
Kuva 2. Kuva polkimista sekä oikein asetetusta jaloista. Kuva OTKES.

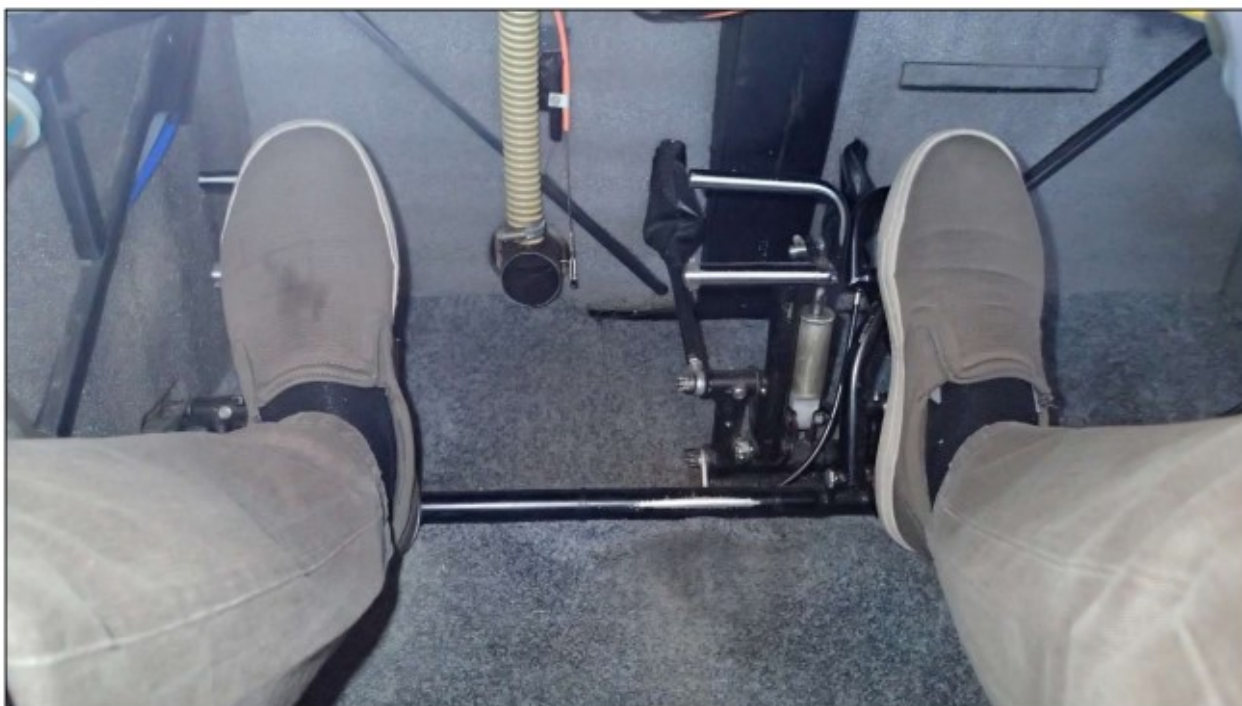
Kuva 3. Kuva polkimista ja oikean jalan virheasennosta. Kuva OTKES.

Kuva 3. Poljinten sijainti mallissa Evekter Aerotechnic EV-97 EUROSTAR, Model 2000, Version R (OTKES, tutkintaselostus L2019-05)
