Lentoturvallisuustutkinta

Immolan lento-onnettomuus 8.8.2020

Liikennejärjestelmäpalvelut/sektorikoordinaatio asettama tutkintaryhmä

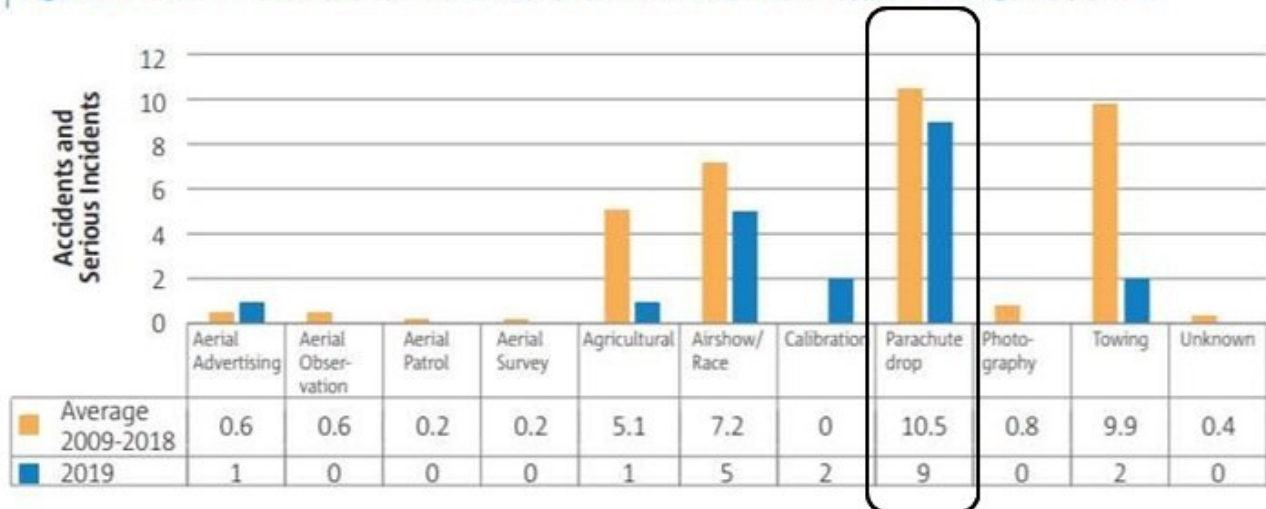
Figure 26 Accidents and serious incidents by specialised operation type involving aeroplanes

Lähde: EASA Annual Safety Review 2020
