TIEDOTE KATSASTAJILLE

Aihe	RUNKOON MEISTETTY VALMISTENUMERO
Malli	Sorento BL (e9*98/14*0045)
PVM	4.9.2013

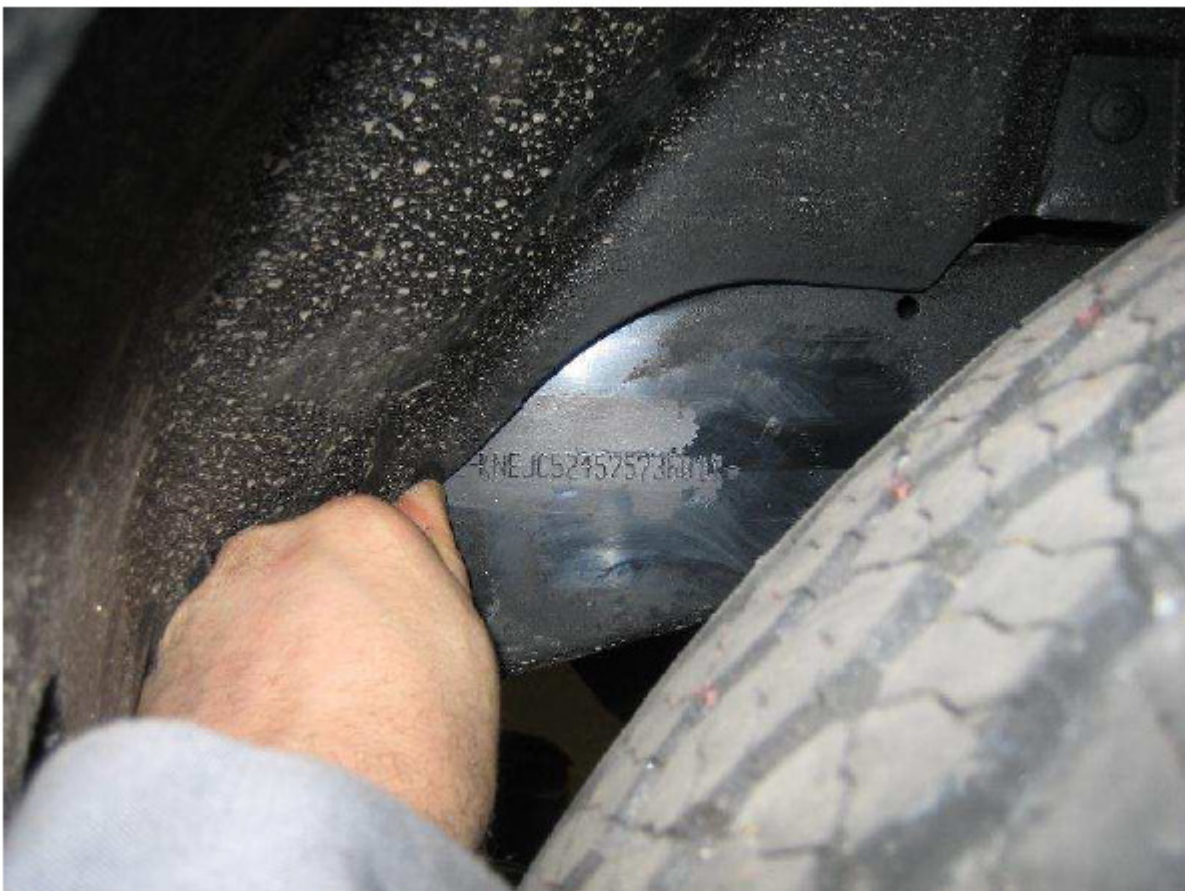
Maahantuojalle tulee kyselyitä katsastustoimipaikoilta Kia Sorento BL (e9*98/14*0045) mallin runkonumeron sijainnista. Joko runkonumero on kivien hakkaama tai sitten alustamassan peitossa ja siten pelkän tyyppitiedon pohjalta hakeminen on katsastajalle joskus hankalaa. Alla on runkonumeron paikallistamisen helpottamiseksi todellinen valokuva meistetyn runkonumeron sijainnista. Kyseessä on erillisrungollinen ajoneuvo ja rungon valmistenumeron sijainti on siis oikealla takapyörän takana rungossa.
