Harrasteilmailun lentoturvallisuus

Tämä turvallisuustiedote perustuu harrasteilmailun vaara-, vaurio- ja poikkeamaraportteihin vuodelta 2012. Yhteensä raportteja tehtiin 120 tapauksesta, joista 13 koski purjelentokoneita, 7 moottoripurjelentokoneita ja 3 autogyroja. Loput raportit koskivat ultrakevytlentokoneita, joista suurin osa ilmatilaloukkauksia. Niitä oli yhteensä 35 kappaletta.

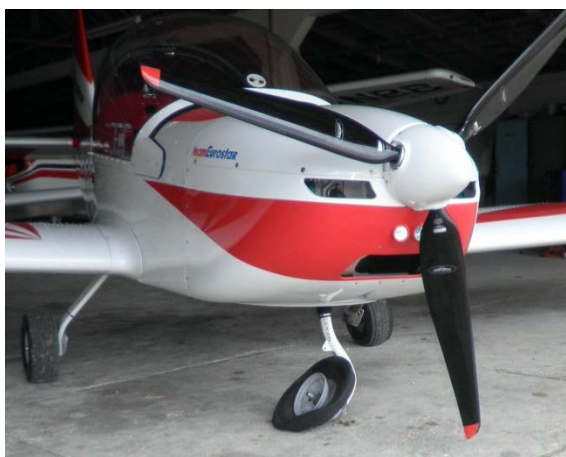
Kuva 1. Tästä kiitotieltä suistumisesta selvittiin onneksi vähällä.
