# Pyöräpysäköinnin kehittämisen hankekortit

2. Liite

# Asiointipyöräpysäköinnit

Kohteet A1-A12

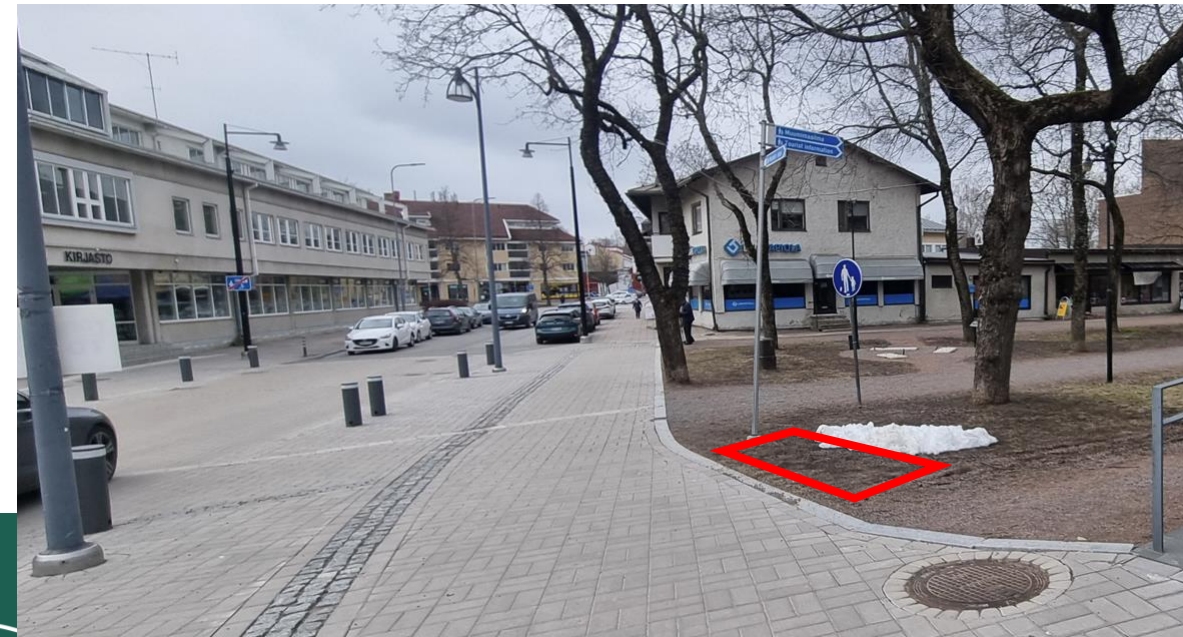
# A1. Torialue, Tullikatu

A1: Runkolukittava kaariteline (3 kaartia, 6 pp, telineväli 1,0 m) nurmikolle Tullikadun suuntaisesti puistoväylän pohjoispuolelle. Tarvittaessa siirretään jalankulkuviittojen pylvästä ja yhdistetään samaan pylvääseen puistoväylän D4 merkin kanssa. Alue päällystetään esim. puistoväylää vastaavalla soralla tai nurmikivetyksellä.

Nykyiset telineet P1 ja P2 voidaan tarvittaessa poistaa (yhteensä 12 pp).

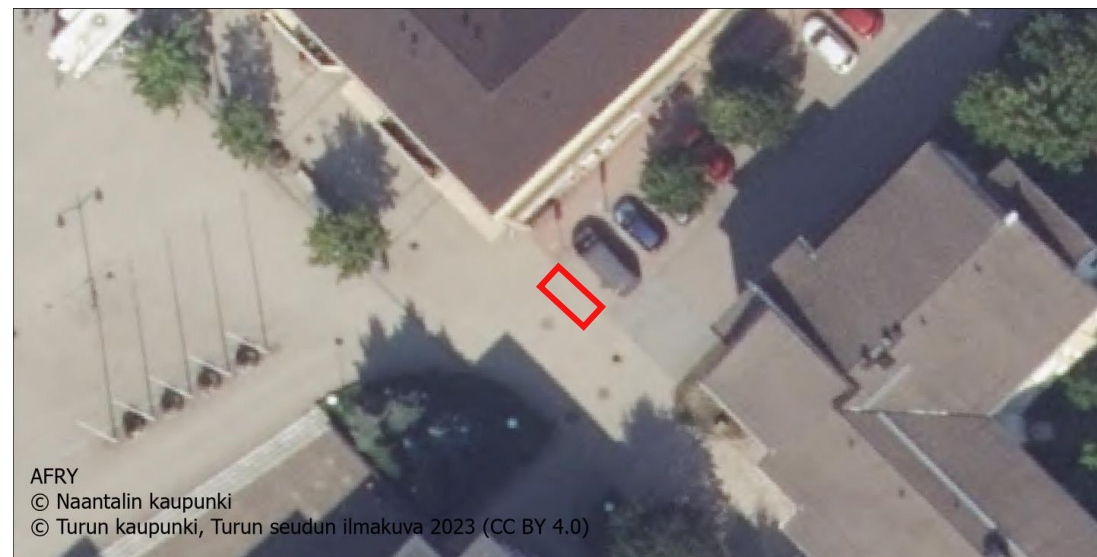
# A2. Torialue, Henrikinkatu pohjoinen

A2: Runkolukittava kaariteline (3 kaarta, 6 pp, telineväli 1,0 m) Henrikinkadulle. Teline rajaa autojen pysäköinnin niille varattuihin ruutuihin, mutta ei vähennä autopaikkoja.

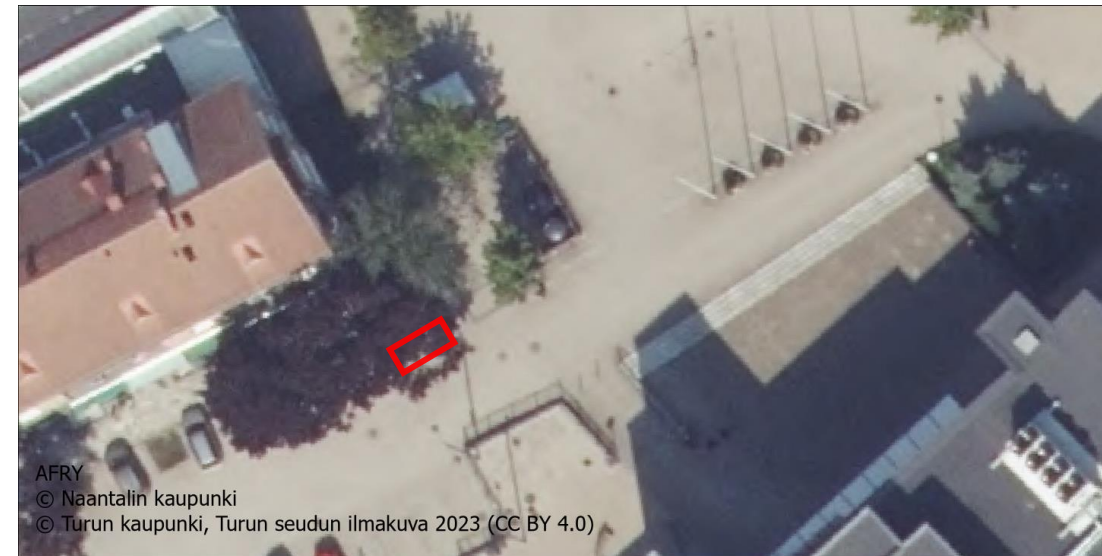
# A3. Torialue, Henrikinkatu etelä

A3: Runkolukittava kaariteline (3 kaarta, 6 pp, telineväli 1,0 m) Henrikinkadun puolelle katupuun istutusaltaan eteen. Tarvittaessa telineet voidaan asentaa 45 asteen kulmassa. Tällöin kiinnitettävä erityistä huomioita mitoitukseen, että kaarien väliin jää 1,0 pysäköintitila.

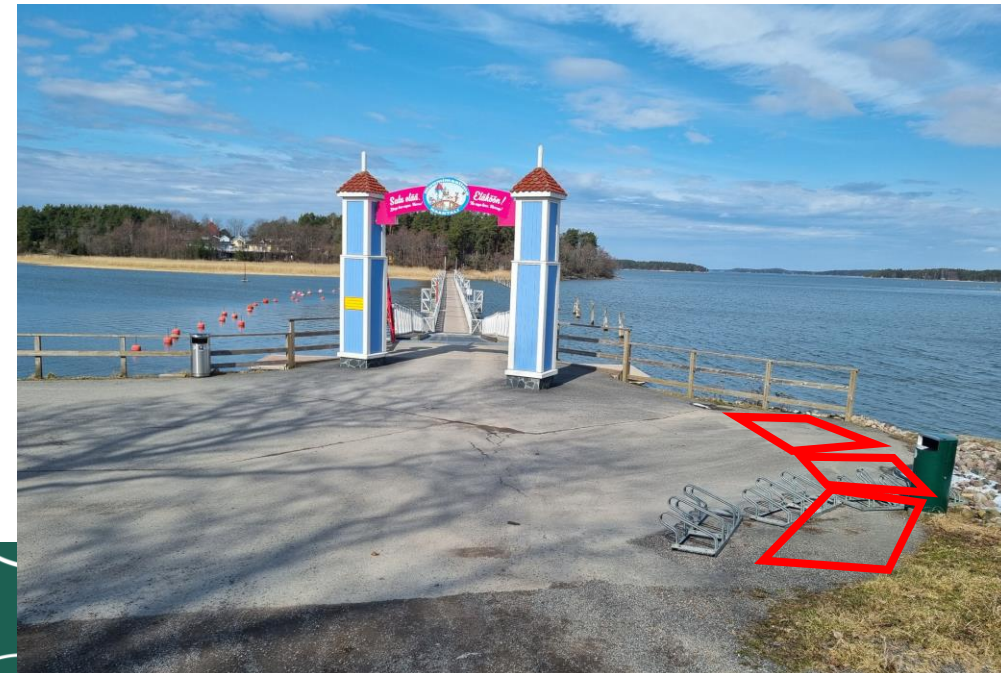
# A7. Kailon silta, sisäänkäynti

A7: 3 kpl runkolukittavaa kaaritelinettä (9 kaarta, 18pp, telineväli 1,0 m) Kailon sillan läheisyyteen.

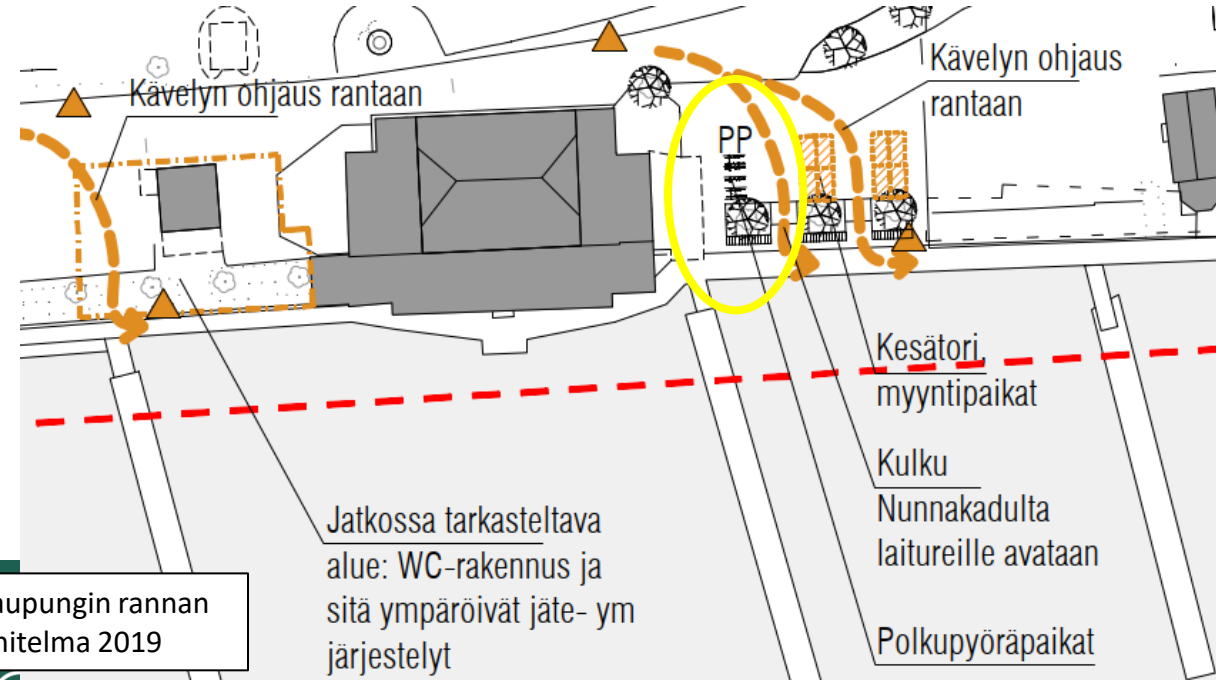
# A9. Vanhan kaupungin ranta, Nunnakatu

Runkolukittava kaariteline (3 kaarta, 6 pp, telineväli 1,0 m) Vanhan kaupungin rannan yleissuunnitelman mukaisesti läntisimmän puun kohdalle, joka ympäröity keltaisella.

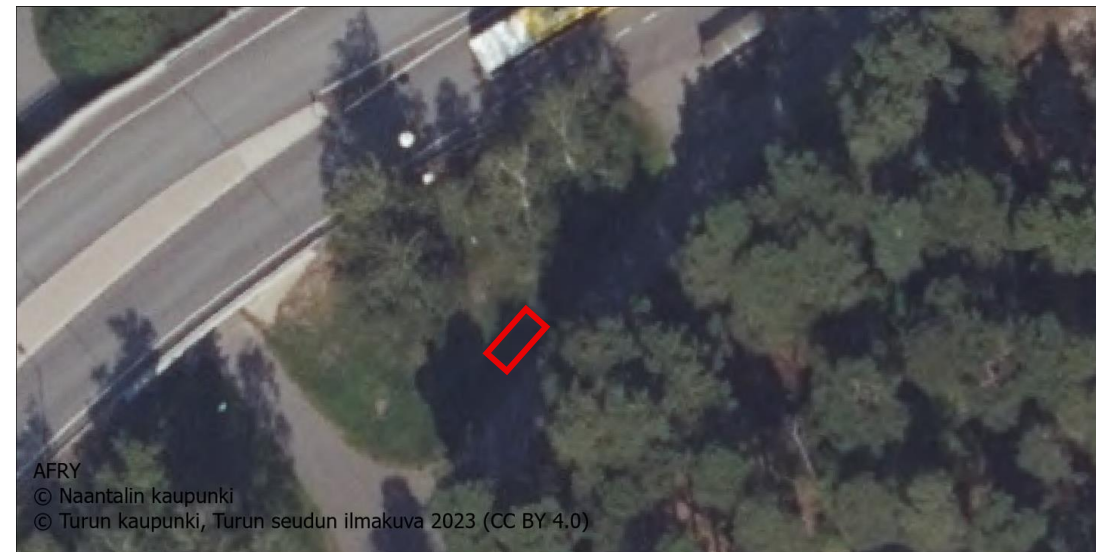
# L1. Naantalin kylpylä (pysäkki 3012), Aurinkotie

Runkolukittava kaariteline (3 kaarta, 6 pp, telineväli 1,0 m) nurmialueelle alikulun ja pysäkin välille.
